Van de redactie

RAPPORTEN ...

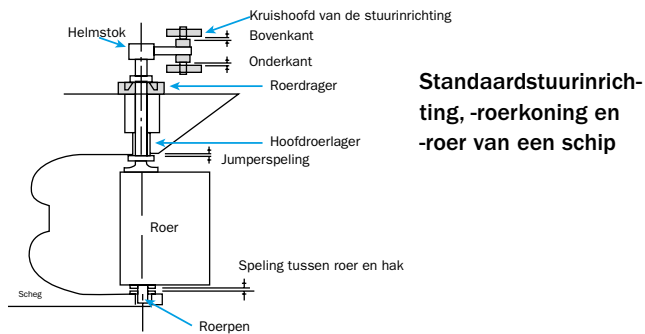
- *De borgingsbouten voor de geleidestanglagers van de stuurinrichting bleken kapot en de geleidestang bleek 20mm uit het lood.*
- *Er werden scheuren aangetroffen in de hydraulische plunjer aan bakboordzijde, verscheidene fundatiebouten zaten los, en de plunjer bleek licht uit het lood te staan.*
- *Verscheidene fundatiebouten van de plunjer van de stuurinrichting aan bakboordzijde zaten los.*
- *De spiebaan van de bovenste roerkoning bleek enigszins vervormd: er was een verschil van 25 mm tussen de positie van de bovenste en onderste lagers van de bovenste roerkoning ten opzichte van de echte middellijn.*
- *De bovenste en onderste spiebaan vertoonden een draaiing van ongeveer negen graden ten opzichte van de oorspronkelijke middellijn.*

Standaardstuurinrichting, -roerkoning en -roer van een schip

Het Class-rapport bevat bovendien de volledige details van de reparatie die is uitgevoerd. Hierbij is de roerdrager grondig gereviseerd, zijn reparaties uitgevoerd aan de hydraulische plunjers en de fundaties van de stuurinrichting, heeft de roerkoning een warmtebehandeling ondergaan en is hij rechtgezet en zijn de vervormingen verspaand. De spiebaan van de helmstok en de drager van de roerkoning werden vervangen. Al het werk is uitgevoerd volgens technische specificaties van Class.

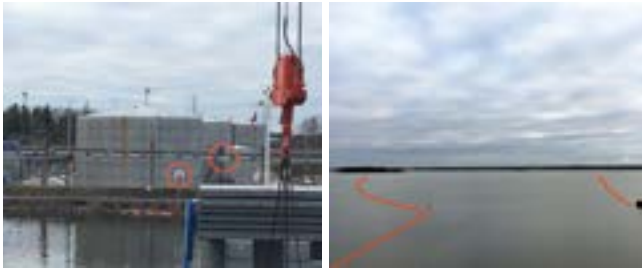
Er zijn twee problemen met deze aanlegplaats. De hoofdgeleidelijn is voor het grootste deel nutteloos, omdat het hoge licht wordt gehinderd door een pijplijn. Volgens een loods is dit probleem zes jaar geleden aan de autoriteiten gemeld, maar is er tot op heden niets gedaan om het te verhelpen. Een ander probleem is de positie van een van de bakens. De ligging van dit baken maakt het lastig de aanlegplaats te bereiken bij een krachtige noordelijke of zuidelijke wind. Daar komt nog bij dat het baken onverlicht is. Ik heb al meerdere bijna-aanvaringen met dit baken meegemaakt. Verplaatsing van het baken zou veel helpen. (zie de foto's hierna).

Geleidelichten die verborgen gaan achter een pijplijn, en een beeld van de nadering van de aanlegplaats – kijkend in westelijke richting.

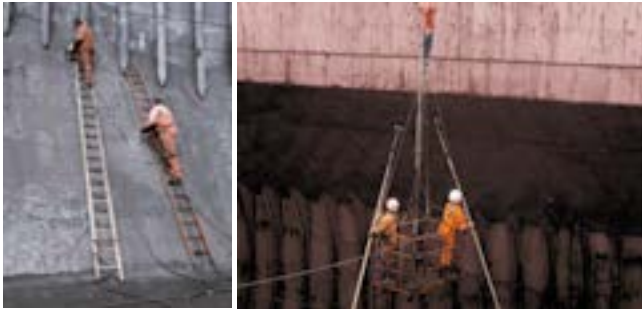
Onveilige praktijken en rijden met een kraan

Terwijl sommige werkpraktijken met betrekking tot niet-gezekerde uitrusting opmerkelijke overeenkomsten vertonen met het voorgaande rapport, vestigt **CHIRP** de aandacht op de foto waarop bemanningsleden in een kooi rijden terwijl ze de bovenste delen van het ruim schilderen. Kranen en bijbehorende uitrusting die worden gebruikt voor het verplaatsen van bemanning, moeten voor dat doel als 'manriding' worden aangeduid, wat in het algemeen inhoudt dat een kraan moet zijn uitgerust met een veiligheidsrem. Hij moet ook door Class zijn goedgekeurd voor gebruik bij het verplaatsen van personeel. In bovengenoemd voorbeeld is de kraan vrijwel zeker niet voor dit doel aangewezen.
