## Editorial

### Disenyo ng pintuan ng piloto

**OUTLINE:** Bilang karagdagan sa Artikulo sa MFB 48 kaugnay ng isang barko na ginawa na di alinsunod sa SOLAS V 23, ang pangalawang kahalintulad na pag-uulat ay natanggap.

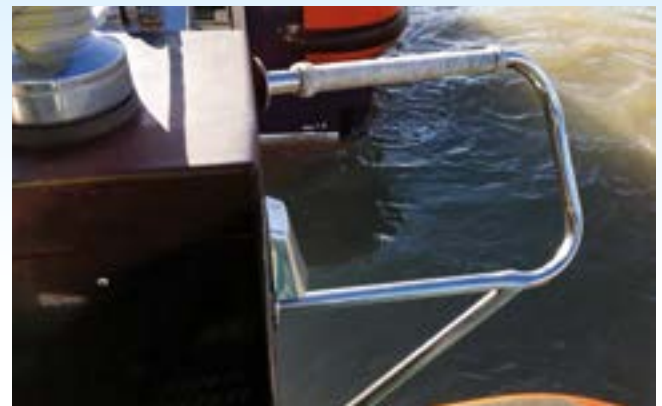
Ang pag-uulat na ito ay patungkol sa unang paglalayag ng bagong gawa na barko. Ang piloto ay sumakay sa napagkasunduang lugar ng pagsakay. Sa okasyong ito, ang daanan ng piloto ay sa pamamagitan ng cat flap na naka-posisyon sa loob ng aft quarter length ng barko. Ang stern camber profile ay nagsimula ng limang metro mula sa posisyon ng hagdanan na syang naging sanhi upang mahirapan ang pilot cutter na dumaong ng wasto at naglalagay sa panganiib na mahigop pailalim ng counter ang cutter.

Sa dakong labas na daraanan ng naturang barko, na may laki ng 10.4 metro, ang pilot cutter ay nasira habang sinubukang magbaba ng dalawang piloto sa pamamagitan ng cat flap. Ang paglabas sa pamamagitan ng cat flap ay inihinto at ang barko ay naglagay ng combination ladder mula sa gitnang bahagi ng barko kung saan ang piloto ay ligtas na makakababa.

Pinsala sa pilot cutter

Ang aktwal na sanhi ng insidente na ito at ang naunang naiulat ay nakasalalay sa regulasyon at ang unang pag-apruba sa disenyo, (habang itinuturing na ang classification society sa yugto ng pagde-disenyo ay hindi kinakailangang maging magkatulad gaya ng kapag ang barko ay dinadala sa serbisyo).

Nakasaad sa SOLAS Chapter V Regulation 23.3.1 na, “Ang mga kaayusan ay dapat ipagkaloob upang ligtas na makasampa at makababa ang piloto sa magkabilang panig ng barko.” Ang Sub-section 3.3.1.2 ay nagsasaad din na dapat itong nasa loob ng parallel na katawan ng barko at, **hangga’t magagawa**, sa loob ng kalahating haba ng barko. Kung ang mga salita na naka-pula ay tinanggal, ang regulasyon ay magiging isang direktiba, sa halip na isang pagpipilian.

Mahalaga na ang mga classification societies ay gumagawa kaalinsabay ng mga pagawaan ng barko upang matiyak hindi lamang ang pagsunod sa sulat ng mga regulasyon, kundi nakaayon din sa kanilang diwa upang maiwasan ang mga mapanganib na sitwasyon at potensyal na pagkawala ng buhay. Ang mga flag states ay may tungkuling tiyakin ang pagsunod sa mga regulasyon maging direkta man o sa pamamagitan ng designated bodies, ibig sabihin, mga classification societies. Ang mga may-ari ng barko ay dapat ding magpamalas ng isang aktibong interes sa mga barko na kanilang binili upang ang mga ito ay maging akma para sa layunin nito at hindi kinakailangang mailagay sa panganib ang buhay.

Habang mayroon isang alternatibong opsyon para sa kumbinasyon ng accommodation ladder at pilot ladder, ang pagkaudyok na gumamit ng alternatibong pilot door na nangangailangan ng mas kaunting rigging, na matatagpuan sa aft quarter length ng isang barko na malapit sa propellers

ay hindi dapat maging isang opsyon. Ang panganib sa pilot cutter at sa piloto sa pagkakaroon ng ganitong lokasyon ay kinakailangang lubos na pinahahalagahan.

Mas mabuti na mag “design out” kaysa mag “design in” sa isang potensyal na panganib na resulta ng isang interpretasyon ng hindi eksaktong salita sa mga regulasyon, lalo na kapag ang mga salita ginamit ay inilaan para sa mga pambihirang kaso.

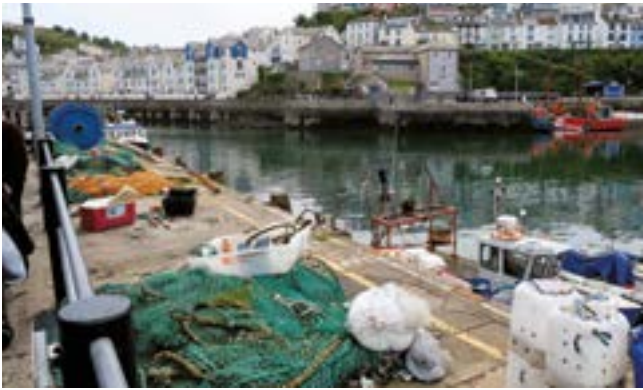
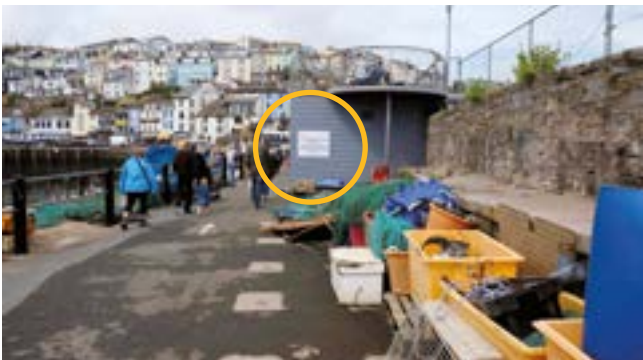
Habang ako’y nag-lalakad malapit sa bangka, napansin ko ang napakaraming kagamitan sa pangingsda ang nakakalat o nakatapon sa palibot nito at sa daungan. Inilakip ko ang mga litrato na nagpapakita na ang mga naturang mga kagamitan sa pangingsda ay nakaharang sa mga daanan papunta sa bangka.

Naka-highlight sa larawan sa itaas ang mga katagang “ang mga fishing gear na maiiwan dito ay aalisin.”

Sa larawan sa ika-6 na pahina, makikita ang napakaraming itinapong lumang equipment malapit sa dulo ng pantalan at sa access ladder na ginagamit ng mga crew. Pinapayagan naman ang pagtatambak doon ng mga kagamitang pangingsda; subalit, ang paraan kung paano ito ay ginawa ay maaring makapagdulot ng maraming safety hazards. Ang mga gamit ng mga mangingsda ay hindi pinapayagan na itabi sa kalapit lugar na katulad ng makikita sa larawan sa itaas. Malinaw na hindi sinusunod ng mga mangingsda o maging ng Harbour Master ang mga abiso ng Harbour Authority.

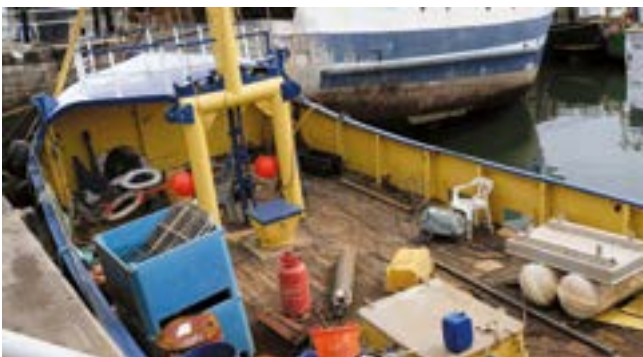
Ang larawan sa ibaba naman ay nagpapakita, na habang ang bangkang ginagamit sa pangingsda ay kinukumpuni, isang tankeng LPG at isang gas cutting equipment ay nakabalandra lamang sa deck. Wala namang makikitang crew members na nakasakay dito.

Maraming housekeeping hazards ang makikita dito – gaano karami ang makikita mo?

Maraming bilang ng mga panganib at malinaw na makikita dito. Marahil sa pamamagitan ng patnubay ng **CHIRP** at sa paghikayat ng mga port authority. Ang mga port authority ay maaaring mahimok din na pag-igihin ang kanilang risk management at
