Van de redactie

Ontwerp van de loodsdeur

SITUATIESCHETS: In vervolg op het artikel in MFB 48 over een schip dat niet overeenkomstig SOLAS V 23 was gebouwd, hebben we een tweede soortgelijk rapport ontvangen.

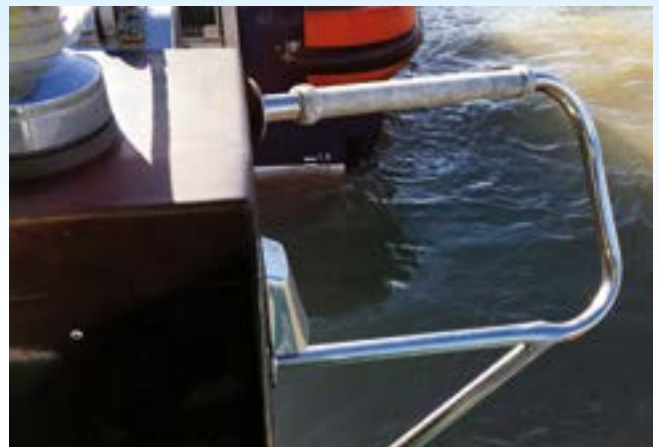
Bij het uitvaren van hetzelfde schip, met een diepgang van 10,4 m, werd de loodsboot beschadigd terwijl die probeerde twee loodsen van boord te halen via het toegangsluik. De poging om via het toegangsluik van boord te gaan werd afgebroken en de bemanning bevestigde midscheeps een gecombineerde laddervoorziening via welke de loodsen veilig het schip konden verlaten.

Schade aan de loodsboot

Alle andere laddervoorzieningen van het schip bleken in goede staat te zijn. De eigenaar dient geïnformeerd te worden over de problemen die dit ontwerp veroorzaakt en loodsladdervoorzieningen zouden moeten worden doorgelicht voordat soortgelijke schepen worden gebouwd.
