Editorial

MGA ULAT...

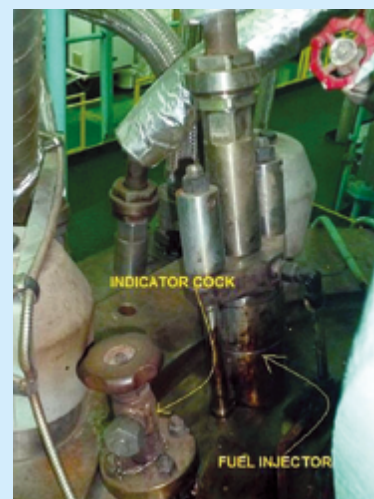
Kamakailan, napansin ko na ang indicator cock cover ay tinanggal mula sa engine na nasa isang operational mode. Nang tanungin ko ito, sinabi sa akin na ito ay masyadong mahirap at masyadong mainit upang alisin ang mga cocks sa engine na tumatakbo. Habang sa sumunod kong pagbabantay, napansin ko na ang lahat ng indicator cocks ay tanggal at nakatago upang maiwasan ang re-fitting. Sinubukan kong iakyat ang usaping ito sa Kumpanya, ngunit hindi ako nakatanggap ng positibong tugon. Ako ngayon ay nag-aatubili na makipag-ugnayan sa DPA. Patuloy kong hahamunin ang hindi ligtas na pag-uugali na ito at baguhin ang mga checklist

Isang hindi protektadong indicator cock – hindi sumusunod at isang napakadelikado na lugar para magningas ang apoy

Mula sa teknikal na pananaw, ang indicator cocks ay mga steel valves na nilagyan ng mga silindro ng isang makina. Ang valve ay direktang nagdudugtong sa *combustion space* ng bawat silindro na nagpapahintulot sa mga compression at pagpapaputok ng mga presyon na makukuha mula sa isang engine sa serbisyo para sa maintenance/diagnostic purposes. Dahil sa kanilang uri, ang indicator cocks ay labis na mainit kapag ang engine ay gumagana at kailangang magkaroon ng proteksyon upang maiwasan na maging sanhi ng ignisyon mula sa anumang gasolina na maaaring makasagupa sa ibabaw.

Ang SOLAS Reg. II-2/15.2.10 ay nagsasaad na, "**Ang lahat ng mga nasa ibabaw na may mga temperaturang higit 220 °C na maaaring makapasok bilang resulta ng system failure ng gasolina ay dapat maayos na gamitan ng insulasyon.**"

Mahalagang tiyakin ang wastong insulasyon ng mga *flanges, indicator cocks, bolts at studs* at iba pang mga nakausling bahagi. Kahit na may flange connections ang water-cooled exhaust manifolds na may temperatura na higit sa 220 °C, ang mga kilalang pinanggagalingan ng problema ay ang mga sumusunod:

Binigyang diin ng **CHIRP** na mahusay na kasanayan ang magkaroon ng regular at masinsinang inspeksyon sa lahat ng kagamitan upang matiyak na ang anumang mga kakulangan ay maiayos, at anumang mga potensyal na pagmumulan ng ng pagtagas at matukoy. Ang paghahanap para sa mga hot spot at insulation defects gamit ang infra-red thermal imaging equipment ay kapaki-pakinabang din.

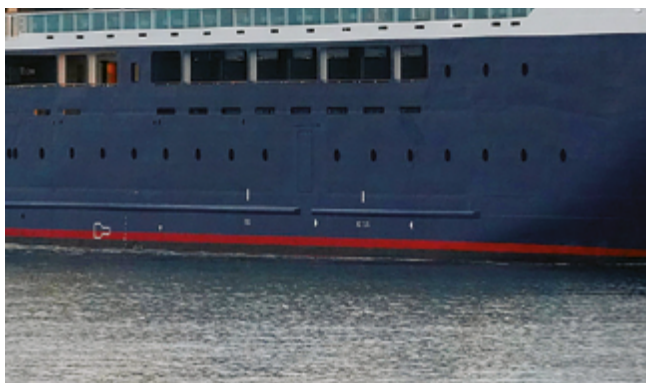
Habang nagbababa sa bagong pampasaherong barko (ginawa noong 2018), ang pilot boat ay nahuli ng ilang sandali sa belting nito na nagdulot na matungkab ang fendering ng bangka. Dahil ang kondisyon ng dagat ay bahagya lamang, hindi ito naging seryosong problema. Gayunpaman, sa mas mabibigat na kondisyon ng dagat ay maaaring maging sanhi ito ng pinsala sa pilot boat o magresulta ng biglang pagtagilid kung ang belting nito ay nahuli sa itaas o sa ibaba ng barko.

Ang agwat sa belting ng barko ay tinatantya na humigit-kumulang na 1 metro, mas mababa kaysa sa mga kinakailangan ng IMO Resolution A1045 (27) na nagsasaad na "*Kung saan ang rubbing bands o construction features ay makakahadlang sa ligtas na paglapit sa pilot boat, dapat itong alisin upang makapagbigay ng kahit 6 na metro man lamang na gilid ng barko na walang hadlang.*" Tingnan ang larawan sa ibaba. Sa kasalukuyan ay may mga bagong gawa na sumali sa fleet, at ang mga larawan na makikita online ay nagpapahiwatig na ang lahat ay naka-configure sa parehong paraan.

Bagong gawang pampasaherong barko - at hindi sumusunod
