## 编者的话

欢迎阅读最新一期的《海事反馈》，其中包含多个有趣的报告。

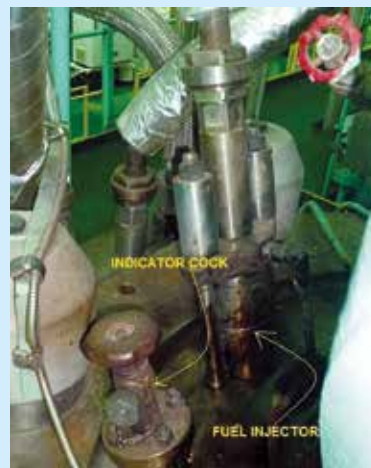
最近，我注意到运行中的发动机的示功阀盖帽被移除了。当我对此提出质疑时，我被告知发动机运转时拆卸该盖帽太麻烦且太热。在我的下一个值班期间内，我注意到所有示功阀盖帽均已被移除并隐藏起来了，以防止重新装复回去。我试图向公司提出此事，但没有得到积极回应。我现在不愿意联系岸上指定人员(DPA)。我将继续纠正这种不安全的行为，并修改值班检查表，加入“示功阀盖帽装复”这一行。下次进行ISM审核或船

**(标题) 未受防护的示功阀——不符合要求且具有较高的火灾风险**

从技术角度来看，示功阀是安装在发动机气缸上的钢制阀门。该阀门直接连接到每个气缸的燃烧空间，以实现发动机压缩和爆发压力的获取并用于维修和故障诊断的目的。基于此，当发动机运转时示功阀非常热并且需要隔热保护，以避免成为可能喷射到其表面上的任何燃料的点火源。

SOLAS 公约第 II-2 / 15.2.10规定，“所有温度高于220°C且可能因燃油系统故障而受到影响的表面应妥善隔热。”

热绝缘层的目的是防止任何易燃液体与它们接触，从而将火灾风险降至最低。这应确保所有温度高于220°C的表面不应裸露。热绝缘材料必须适合用途，即由具有非吸油表面的不燃材料制成。确保法兰、示功阀、螺栓和螺柱以及其他突出部件的适当绝缘非常重要。即使是水冷排气歧管也可能有温度超过220°C的法兰连接。已知的危险点包括：

**CHIRP**要强调，对所有设备定期进行全面检查是一种良好做法，以确保纠正任何缺陷，并确定任何潜在的泄漏源。使用红外热成像设备搜索热点和热绝缘缺陷也很有用。

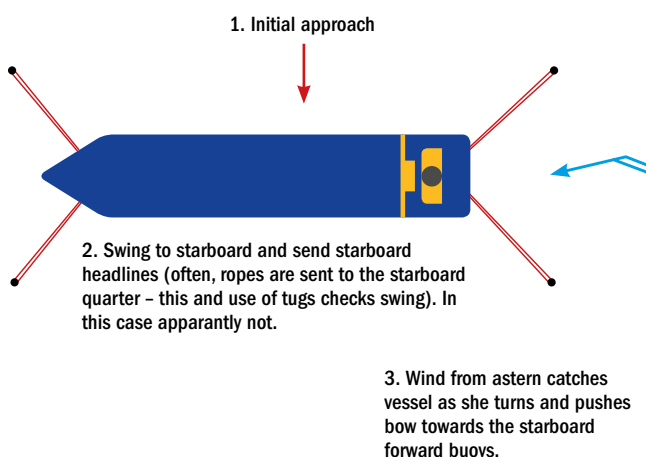
该船白天靠泊CBM，有4名船员在船首系泊站。两条右缆已送出并固定在系泊浮筒上了。船尾中心处拖轮缆绳已带上（没有布置向前的拖轮）。事件发生时，在送出左缆之前，船舶正向右舷摆动到位。船舶倒车以对抗从船尾吹来的风，因为风使得船舶漂移到靠近前方右舷系泊浮筒。在船首系泊站，右缆绞车仍处于啮合状态，但随着船舶向后移动，右缆并没有快速的送出。由于船舶向后移动，两个头缆上施加了过度的张力，不幸的是，两根缆绳相继快速拉断。

(标题) 常规浮筒系泊（CBM）系统的示意图

在讨论了这份报告之后，海事咨询委员会一致认为，缺乏沟通是这次事件的核心，并且在系泊前会议上应该涵盖预期操作的所有方面，包括危险。

为了强调驾驶台和系泊站之间开放和持续沟通的必要性，应在系泊操作前的班前会和风险评估会议期间充分讨论这一点。

关于情景意识，驾驶台团队应始终将任何预期的行动通知系泊站。同样，船舶首尾两个系泊站也应该向驾驶台团队提供连续的状态报告以确保他们的情景意识。

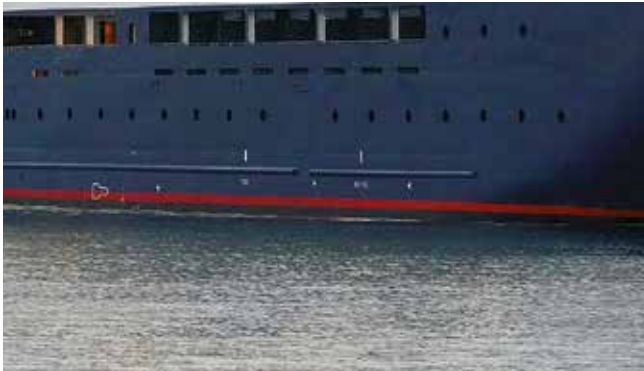
当引航员从这艘新建的客船（2018年建）离船时，引航艇与该船的护舷材短暂地挂在了一起，导致费了很大的力气才将引航艇舷侧的碰垫与船舶的护舷材解开。由于当时海况良好，这并不是什么严重的问题。但是，如果在稍微恶劣些的海况中，这种情况就有可能导致引航艇损坏，或者会造成引航艇突然出现横倾。

该船护舷材之间的空隙大概有1M，这远远小于IMO A1045 (27) 决议中的规定，规定陈述“如果船舶装有防撞带或其它护舷材而影响引航艇的安全驶

近时，应该削减这些装置并至少保证在舷侧6M以上的长度内无任何障碍物”。请看下图。目前已经有一系列新建的客船交付给了该船队，从网上的图片中可以看出这些船舶的护舷材都是按照同样的方式布置的。

新建的客船——不符合规定

报告中所讨论的船舶应完全遵守所有的相关法规和规定。船级社和船旗国政府应当考虑造船工程师是如何评定IMO的法规以使新建的船舶符合相应的规范。请注意该船是2018年建造的船舶，而相关的IMO决议是在2011年发布的。**CHIRP**曾经在第46期《海事反馈》中的第3页解决过这样的问题。出现该问题的仍是同一家公司，但是涉事船舶、事件地点和报告者都与之前有所不同。
