# MARITIME FEEDBACK

Número 56  
Setembro 2019

Um sistema independente e confidencial de relatório para a indústria marítima

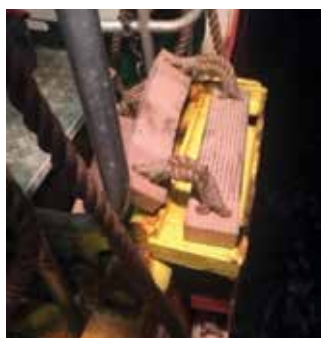
O peso da escada de quebra-peito era sustentado por um suporte onde um degrau é encaixado. Isso resulta no peso da escada sendo sustentado por um degrau e por dois chicotes

amarrados a alguma estrutura local. Expliquei a questão ao Comandante e o aconselhei que o peso fosse suportado pelos cabos laterais. Fui até a escada após a atracação, e expliquei ao Imediato como os cabos deveriam ser presos aos cabos laterais de forma a suportar o peso caso a lancha da Praticagem viesse a exercer algum esforço adicional na escada.

Esta classe de embarcação tem acesso por uma porta lateral. A escada é montada através de fendas em um suporte feito com cantoneira, colocando assim a carga nas amarrações do degrau, e não nos cabos laterais. Pela minha leitura das regras e do “Manual da Escada de Prático” da Witherby, esse arranjo é não-conforme.

**Escada de quebra-peito montada através de cantoneira, ao invés de pelos cabos laterais.**

Obrigado por trazer esse assunto à nossa atenção. As observações são totalmente pertinentes. Conforme o projeto, o peso deve ser sustentado pelos cabos da escada e não nos chicotes. Nós estamos trabalhando em ações corretivas junto a embarcações específicas nesta classe. Mais uma vez, obrigado por trazer o caso à nossa atenção.

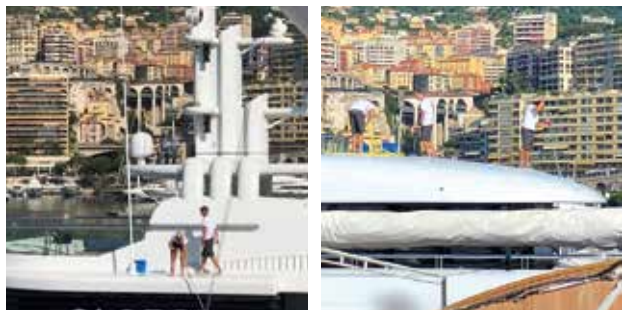
Recentemente testemunhei várias pessoas no convés de um iate em nosso porto realizando trabalho em altura sem qualquer tipo de equipamento de segurança. As pessoas

estavam trabalhando a uma altura considerável acima da linha d'água, lavando a embarcação com detergente o que, na minha opinião, aumentava o risco de alguém escorregar e cair ao mar. Como pode ser visto nas fotos anexas, alguns membros da tripulação estavam debruçados sobre a borda da embarcação, tentando limpar a superestrutura.

As fotos demonstram claramente a falta de conscientização de segurança da equipe e uma cultura de segurança precária a bordo.

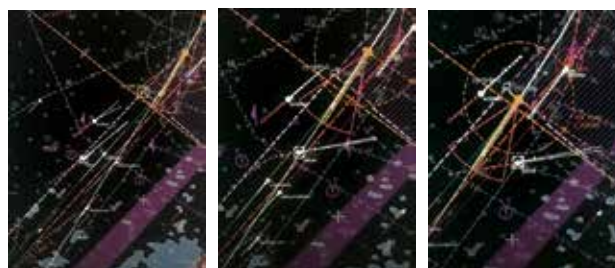
Quando a embarcação se aproximou da via SW, ela cruzou a minha proa em segurança, mas não agiu de acordo com a Regra 10 e continuou navegando com rumo a NE, em direção a Rotterdam.

Capturas de tela mostrando o navio infrator que não seguindo a recomendação de cruzar a linha de separação perpendicularmente.
