MARITIME FEEDBACK

Issue 59
June 2020

An independent and confidential reporting system for the maritime industry

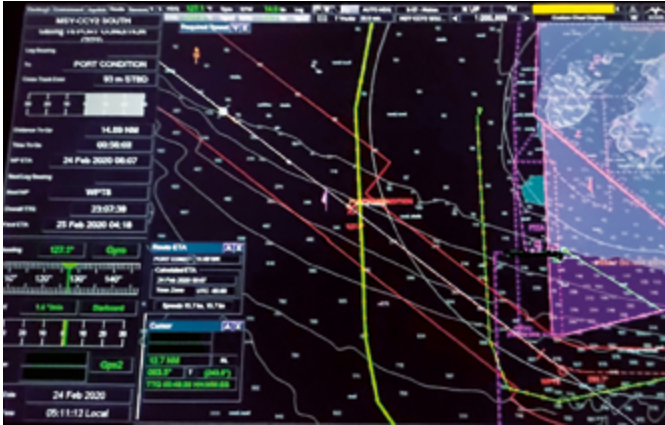
Isinama ng taga-ulat ang screen shot ng Radar/AIS na malinaw na nagpapakita sa naiulat na barko na dumadaan sa loob ng katabing PSSA.

Figure 1 – screen shot ng Radar/AIS na nagpapakita sa naiulat na barko na dumadaan sa loob ng katabing PSSA.

Kinumpirma ng reporter na hindi niya iniulat ang bagay na ito sa mga lokal na maritime authorities dahil sa mahinang access sa internet. Ang nabanggit na barko ay halos 300m ang haba at posible na pinuputol nito ang isang malaking sulok mula sa transit upang makagawa ng isang ETA, o upang makabawi sa mga nawalang oras. Pinakamaliit na punto, ito ay isang mahinang atensyon sa passage planning. Ang pagsalungat sa mga paghihigpit ng PSSA para sa mga komersyal na interes ay tila mapang-uyam. Mayroong isang dahilan para sa mga paghihigpit sa pag-navigate sa loob ng isang PSSA.

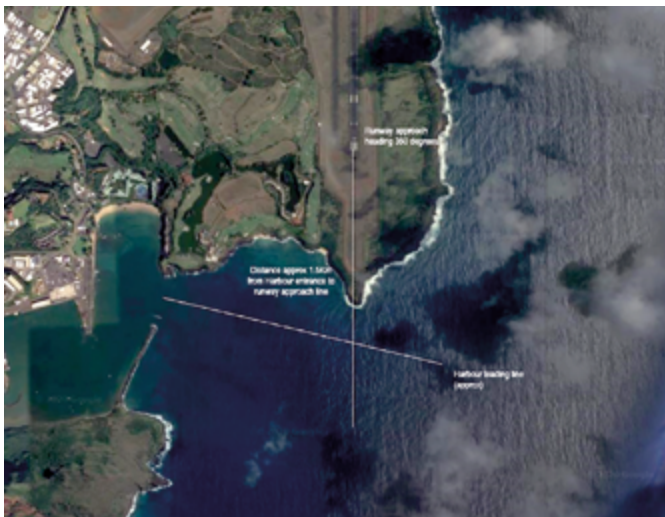
Figure 2 – Aerial view na nagpapakita sa distansya ng runway at port entrance

Gayunpaman sa kasong ito, ayon sa air traffic control tower, ang mga barko ay hindi nakikipag-ugnayan sa tower at tila walang restricted area upang malimitahan ang pagdating at pagdaan ng mga barko sa paligid ng dulo ng runway.

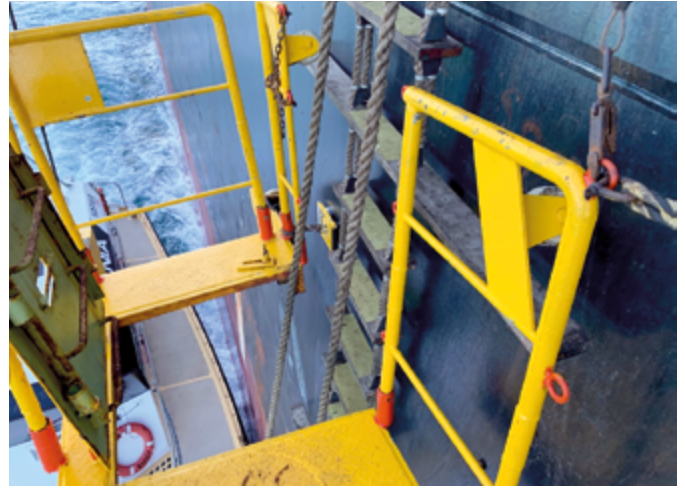
Figure 3 – Halimbawa ng isang sumusunod na combination PBA na may trap door.

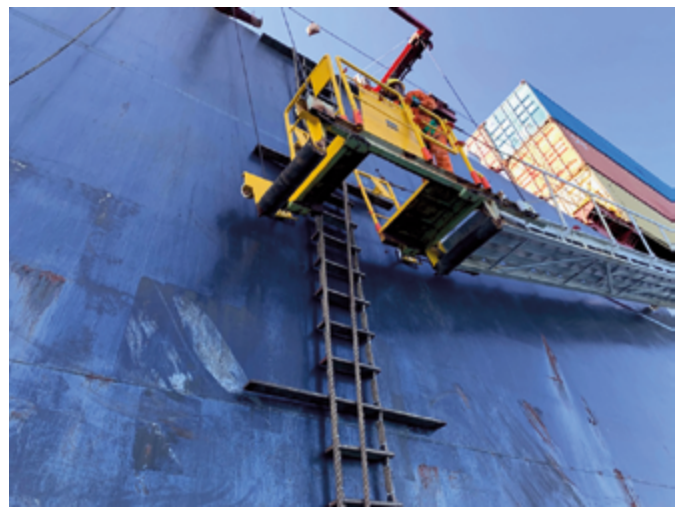
Figure 4 – isang sumusunod na combination PBA na may trap door – ang pilot ladder at man ropes ay umaabot pataas at ginawang nakakapit sa deck ng barko.
