MARITIME FEEDBACK

Issue 60
September 2020

An independent and confidential reporting system for the maritime industry

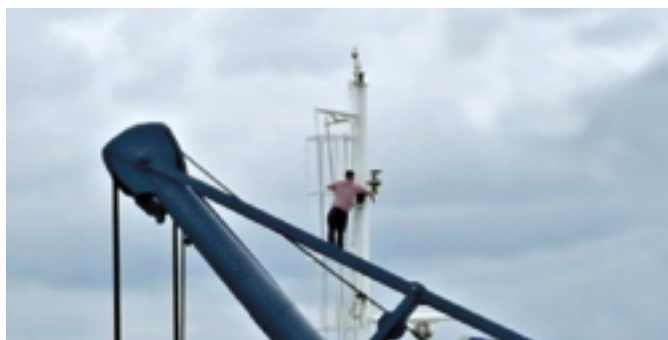
Habang ang barko ay nasa tabi, naobserbahan ko ang ilang bagay sa katabing barko. Isang crew member (o posibleng isang kontratista) ay nakatayo sa labas ng back scather (ladder cage) ng mainmast ladder. Umunat siya mula sa kaniyang posisyon upang palitan ang isang lampara sa harap na dulo ng mast. Bumaba siya ng hagdan at pagkatapos ay bumalik. Sa parehong okasyon, umakyat siya sa likod ng back scatcher. Pagkapasok ng lampara ay umilaw agad ito, nagmumungkahi na ang kuryente ay hindi nakapatay. Sa unang okasyon, isa pang crew member ang nakatayo sa starboard bridge wing door na nanonood. Wala siyang ginawa upang pigilan ang trabaho at tila ba tagamasid o standby lamang.

Nagtatrabaho sa itaas na walang safety harness o PPE

Sa kasong ito, hindi nakitaan ng nagkaroon ng proper risk assessment, toolbox talk, at ang electrical lockout work permit ang barko. Isang perpekto at rasonableng tanong ay, Bakit ganito at maaari din ba itong mangyari sa inyong barko?"

Matapos makilala ang mga tagapamahala ng ISM, nag-email ang CHIRP sa DPA na agad nakipag-ugnayan, na nagpahintulot sa CHIRP na maipasa ang mga detalye ng ulat. Sa sumunod na araw ang DPA ay nakipag-ugnayan sa CHIRP na may impormasyon na ang mga larawan sa ulat ay nagpapatunay na ito ay talagang crew member ng barko. Sinabi ng DPA na sila ay sobrang nadidismaya dahil ang kanilang pinakitang aksyon ay talaga namang salungat sa SMS ng barko. Bukod pa rito, sa simula ng buwan ang DPA ay nagpadala ng fleet-wide safety bulletin na nagbibigay-diin na kailangang kumpletuhin ang mga risk assessments at mga permits to work para sa lahat ng mapanganib na mga aktibidad.

Ang CHIRP ay matagal nang kampeon sa pagbabalangkas ng solusyon upang maalis ang mga panganib. Habang ang isang mast-head na ilaw sa pag-navigate ay mananatili pa rin sa tuktok ng mast, ang paglagay ng isang platform na may guard rails o pagkabit ng horizontal foot at hand rails sa paligid ng mast sa tamang lebel na may securing points para sa safety harness lanyards ang makakatulong sana upang mapadali at maging ligtas ang routine task na ito.

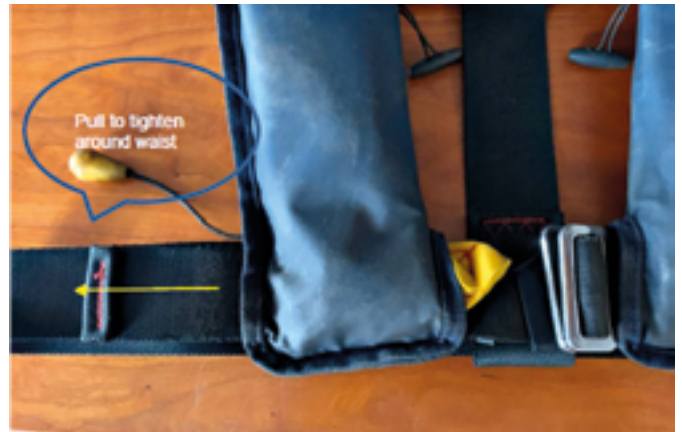
Nagpapakita kung paano i-adjust ang lifejacket waist strap

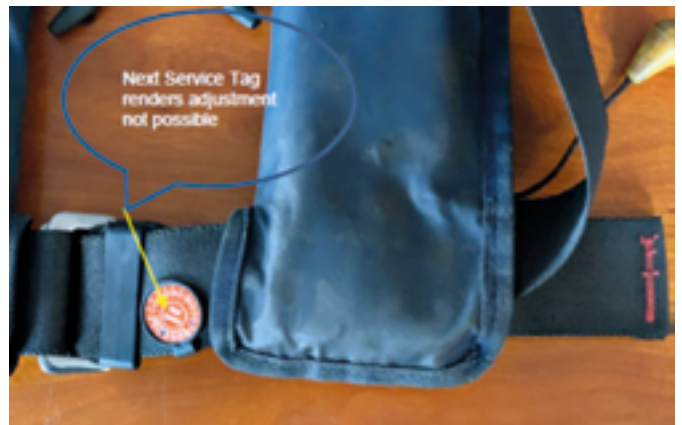
Nais kong ibahagi sa inyo ang sumusunod dahil sa palagay ko ay makakagawa ito ng isang kapaki-pakinabang na safety flash upang ibahagi sa buong industriya. Ang isa sa aming mga barko ay nag-ulat na dalawa sa mga inflatable lifejackets nito, ang mga servicing tags ay isinukat sa paraang ginawa nilang imposibleng mai-adjust ang strap sa baywang. Mangyaring tingnan ang mga nakalakip na larawan na nagpapaliwanag sa isyu.

Nakipag-ugnayan ang CHIRP sa taga-ulat upang makumpirma na ang 'next service' tags na pinaguusapan ay nai-fit sa third-party service center – at siyang gayon. Matapos masuri ang ibang barko ng kumpanya, sinabihan ng taga-ulat ang CHIRP na apat sa kanilang ibang barko ay may ganoong kagamitan na parehas ng service provider. Gayunpaman, tila ito ay isang nakahiwalay na insidente kung saan ito ay hindi na replika sa ibang lugar. Pinasa ng DPA ang buong detalye sa servicing company na nagbigay naman ng katiyakan na hindi na ito mangyayaring muli.

Nagbibigay diin na ang pagpo-posisyon sa service tag renders ng waist strap adjustment ay imposible

Gayunpaman, minungkahin ng CHIRP na sa pagbalik ng kagamitan mula sa isang third-party servicing, ang LSA at FFA equipment ay kinakailangang masiyasat ng tauhan ng barko, at kung posible, masuri bago ito gamitin. Batid ng CHIRP na may liferafts na binabalik na may time-expired equipment at survival rations na lagpas na sa petsa – ito ay nadiskubre lamang sa sumunod na service sa ibang bansa. Ang mga BA sets ay ibinalik sa isang inoperative condition at ang fire extinguishers ay ibinalik na kung hindi may time-expired CO₂ cartridges, ay may unpressurised stored pressure units naman. Posible na ang mga binagong sertipiko ay ikonsiderang mas mahalaga kaysa sa maayos na health check sa isang kagamitan.

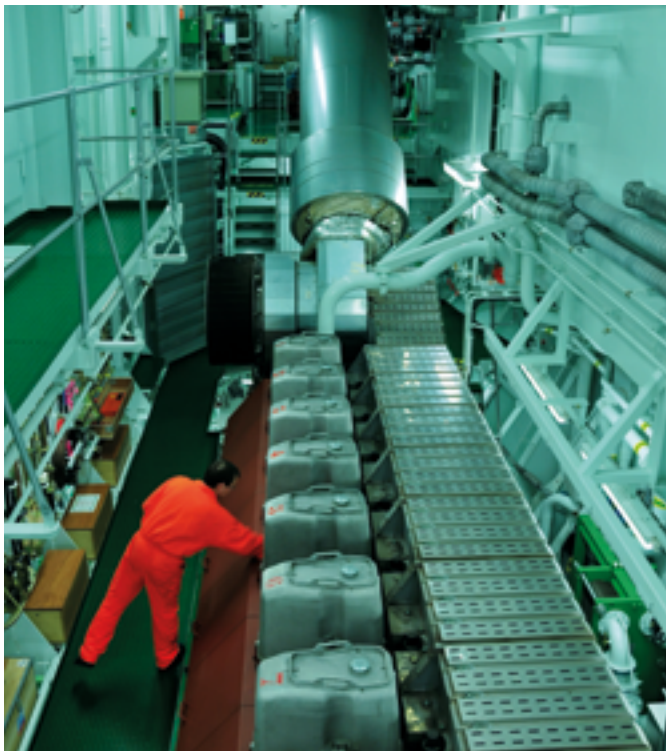
Humigit-kumulang na sampung minuto matapos lisanin ang puwesto at sa kalagitnaan ng dagat papalabas, ang pangunahing makina ay nagkaroon ng fuel leak. Bunsod dito, kinailangang pahintuin ang barko ng humigit-kumulang na sampung minuto. Ang channel ay walang masyadong lugar upang makapag-maneobra ang barko, ngunit nagawa naming manatiling nakaestasyon sa tulong ng dalawang tugs. Sa pagkaka-ayos ng barko ay naglayag ito, para lamang mapagtanto na kailangan niyang muling huminto pagkaraan ng apat na minuto dahil sa hydraulic pipe leak sa main engine. Sa pagkakataong ito, naantala sila ng tatlumpu't limang minuto. Gayon pa man, tumulong ulit ang mga tug papuntang holding station. Kalaunan, matapos matiyak ang channel buoys, ang barko ay dumaong upang magsagawa ng buong pagkukumpuni.

Isang masusing inspeksyon ng isang responsableng inhinyero ay mahalaga para matukoy ang alinmang pagkasira (image: Danny Cornelissen)

Mahalaga ang pag-testing sa mga main engine at pagsasagawa ng masususing inspeksyon ng mga makinarya ng isang responsableng inhinyero. Sa pagkakaroon ng ganitong inspeksyon, ang mga tagas at sira ay matutukoy;

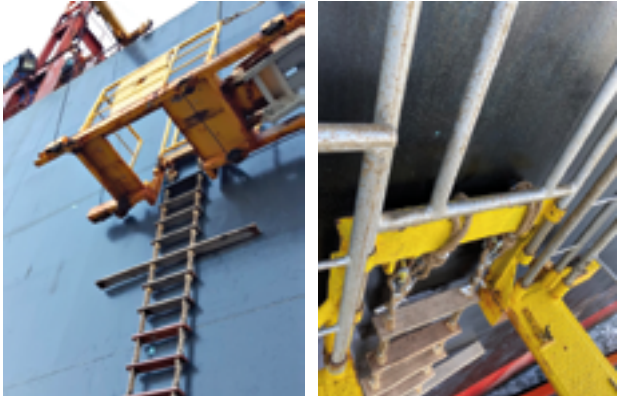
Isang barko ang natukoy ng port authority na mayroong non-compliant pilot ladder arrangement noong 17.03.2020. Ang barko ay mayroong trap-door platform, ngunit ang pilot ladder ay hindi humahaba ng 1.5M sa taas ng platform. Isang ulat ang isinumite sa national regulator na bumisita sa barko at kinumpirma na ang arrangement ay non-compliant. Sinabihan ang mga piloto na huwag gumamit ng mga non-compliant arrangements at binalaan na maaari silang pagmultahin kapag nahuli silang gumamit muli ng naturang mga ladders kahit na alam nila na depektibo ang mga ito. Subalit, ang barkong ito at ang iba pa, ay tumatawag padin sa port. Kung mainspeksyon, ang mga barkong di-sumusunod ay nabibigyan lamang ng sulat mula sa regulator. Ngunit hindi nito napipigilan ang paglalayag ng mga ito. Ang mga piloto naman ay nalalagay sa imposibleng posisyon dahil pinapalampas lamang ng management at port authorities ang ganitong mga arrangements at sinasabihan lamang ang mga piloto na huwag sumakay kung hindi ligtas.

Dalawang (2) halimbawa ng non-compliant 'trapdoor' pilot boarding arrangements

Ang ikalawang ulat na kasama sa "pilots' corner" ay tungkol sa parehong isyu sa parehong pantalan; ang pangalan lamang ng barko ang naiiba. Dahil dito umabot na sa 4 ang bilang ng mga barkong napangalanan na mayroong ganitong sira.

Maaaring ipilit ng isang pilotong maglalayag na kailangan muna niyang makita ang compliant pilot boarding arrangement bago sumampa. Pagkarating ng isang piloto sa boarding station, at kung matagpuang non-compliant arrangement ang barko, nararapat lamang na tanggihan niya ang pagsakay sa barkong ito.
