MARITIME FEEDBACK

Número 61
Janeiro 2021

Um sistema independente e confidencial de relatos para a indústria marítima

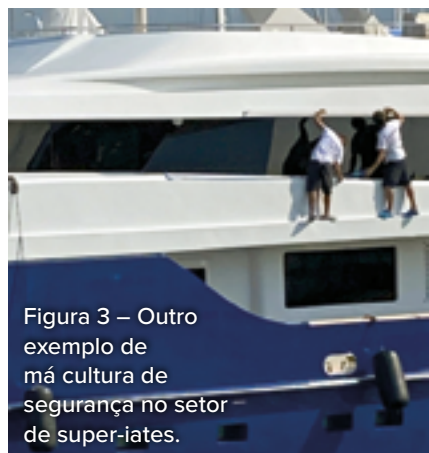
Figura 3 – Outro exemplo de má cultura de segurança no setor de super-iates.

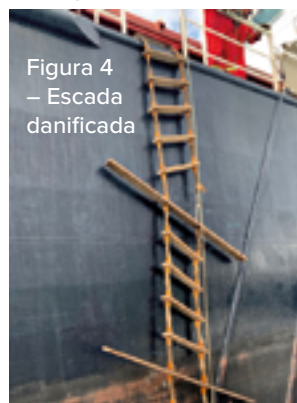
Enquanto embarcava no ponto de troca do Prático, um dos cabos laterais da escada de quebra-peito se rompeu. Não havia outras escadas disponíveis.

Figura 4
– Escada danificada

O Agente local providenciou uma nova escada de quebra-peito para ser entregue no navio antes de seguir viagem.

A empresa já tinha rotinas de manutenção que lidavam com escadas de quebra-peito, mas logo após este acidente os procedimentos foram modificados e incrementados de forma a incluir testes mensais onde o peso de vários tripulantes seria adicionado à escada de forma segura, enquanto a escada era suspensa por ante avante do passadiço.

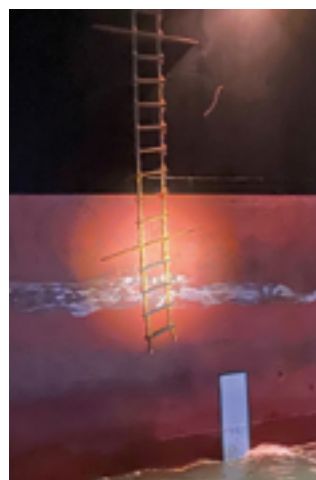
▲ Figura 6 – Segunda escada, rejeitada pelos chicotes entre os degraus estarem muito solecados

◀ Figura 5 – Primeira escada, rejeitada por seus degraus desnivelados

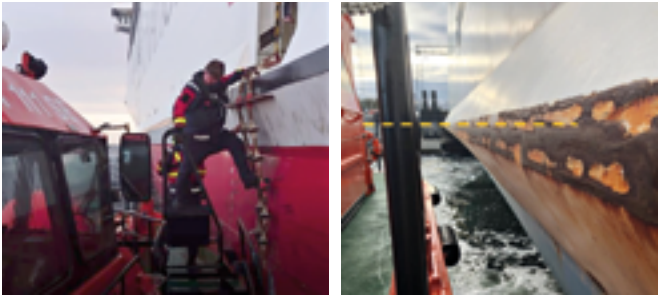
Tive a chance de ler a publicação do CHIRP sobre problemas nas escadas de quebra-peito e gostaria de tirar uma dúvida. Temos várias embarcações aqui em nossa área que foram construídas de uma forma inadequada para o posicionamento da escada de quebra-peito. A maioria delas possui verdugos sem aberturas adequadas para que a lancha do Prático chegue a contrabordo. O verdugo, mesmo com o revestimento de borracha, ainda pode causar sérios danos à lancha do Prático em casos de mar agitado. Há casos em que o verdugo é tão

grande e se projeta de tal maneira para fora do casco que a escada de quebra-peito, após posicionada, balança livremente, em movimento pendular por baixo dele.

O SOLAS estipula que a escada de quebra-peito deve estar totalmente apoiada no costado do navio, porém temos tido dificuldade em encontrar regras para os verdugos sem aberturas. Vocês têm alguma informação útil sobre este assunto?

Figura 7 – Exemplos de acessórios de casco que tornam as embarcações não conformes

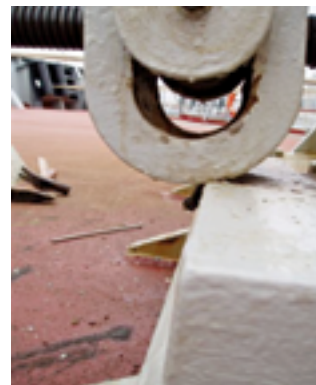
Ao reinstalar as placas de fixação e o parafuso de ajuste, a regulagem dele foi mantida ao mínimo com apenas aproximadamente 5 fios de rosca inseridas nas duas extremidades do parafuso. O freio foi então totalmente aplicado usando a força de dois Marinheiros. Com o acoplamento acionado, o motor hidráulico virou a coroa de barbotin com facilidade e não houve absolutamente nenhum efeito de frenagem.

A razão para a liberdade de movimento foi que a cruzeta localizada entre o eixo de acionamento e as placas da lona, estava em contato com a base do molinete, como mostra a foto abaixo:

Figura 8 – Regulagem incorreta do freio

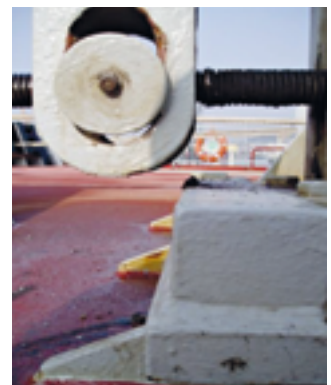
Figura 9 – Regulagem correta do freio

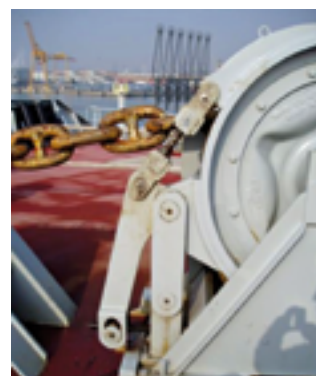
Figura 10 – Freio “Totalmente desacoplado”

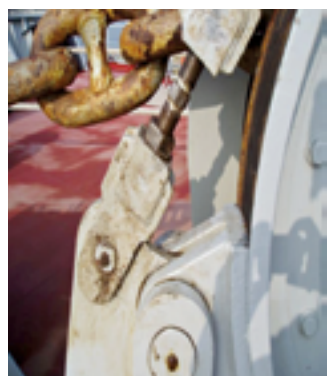
Figura 11 – Regulagem do parafuso de ajuste
