MARITIME FEEDBACK

Um sistema independente e confidencial de relatos para a indústria marítima

Editorial *CHIRP*

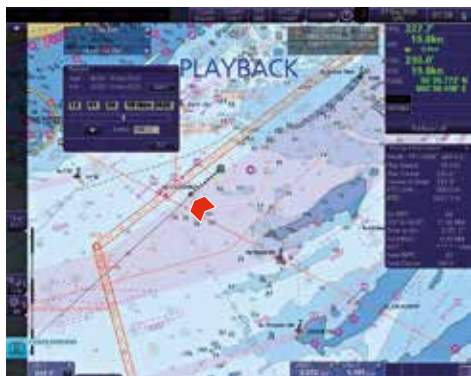
Figura 4 – Print tirado do ECDIS do containero.

Um pesqueiro estava operando dentro da zona de separação central de um grande EST (Esquema de Separação de Tráfego) seguindo um padrão de loop básico de rumos, em direção ao norte em 330°, em seguida, guinando para bombordo para seguir o rumo reverso (150°) ao sul entre as faixas de separação NE e SO, navegando a 3,3 nós. Um grande navio containerero estava avançando a 20 nós na faixa SO, mantendo-se próximo ao limite sul desta faixa.

Ao se aproximar do limite norte da zona de separação, o pesqueiro iniciou sua curva planejada para bombordo para reverter seu curso. Nesse momento, o containerero alterou o rumo para bombordo, saindo da faixa SO e entrando na zona de separação. Enquanto o pesqueiro continuava sua guinada para bombordo, passando pela proa 170°, seu comandante viu que estava pela bochecha de boreste do containerero, e precisou fazer uma manobra de emergência para boreste para evitar uma situação de proximidade excessiva ou possível abalroamento.

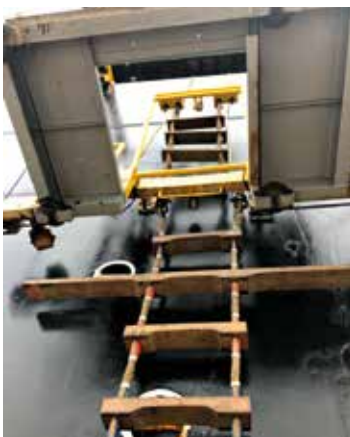
Arranjo de embarque para práctico com alçapão (trap door) de acesso não conforme.

Figura 5. PBA conforme apresentado: escada de quebra-peito apresentada em duas seções. Ambas as seções são fixadas exclusivamente à plataforma da escada de portaló, em vez de serem fixadas ao navio. As seções do quadro horizontal amarelo estão impedindo o acesso durante a subida ou descida.

- Cada vez mais portos e entidades de Praticagem estão se recusando a usar escadas e PBAs não conformes e, desta forma, cada vez mais navios têm suas programações postergadas até que resolvam este problema.

- Navios que continuem a apresentar PBAs não conformes também continuarão a ter suas programações atrasadas.

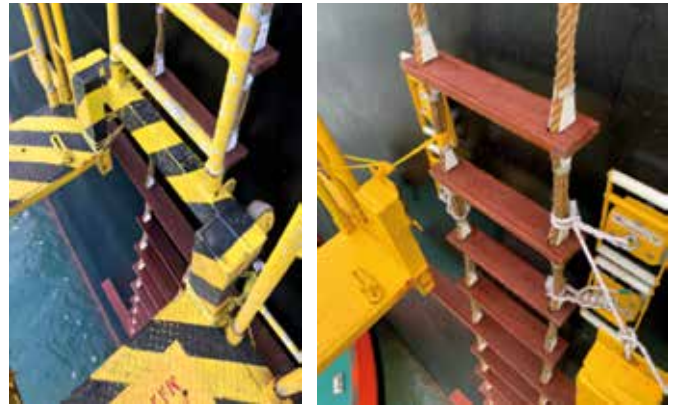
Um segundo prático embarcou à luz do dia e o navio entrou. Foi relatado ao PSC que, após ver as fotos, considerou que o arranjo estava em conformidade, mas não seguro. A Autoridade Portuária avisou o navio que o arranjo deveria ser retificado antes da próxima visita, caso contrário, o navio não teria um prático. O diálogo decorreu ao longo de várias semanas e no retorno a embarcação apresentava uma configuração

modificada (figura 7) para o PBA. O navio foi atendido na chegada e o prático confirmou que o arranjo estava seguro.

Figura 6 (esquerda) arranjo original, como foi apresentado. Figura 7 (direita) após modificações.

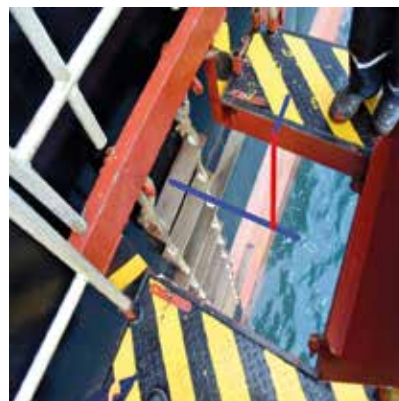
Um arranjo composto por um alçapão com a escada presa na parte inferior da plataforma, para que a escada não passe pela abertura. O diálogo ocorreu, mas nenhum ajuste foi feito. Na chegada aos limites do porto, o navio foi recusado pela Praticagem local até que o arranjo de embarque estivesse em conformidade e fosse seguro. Após 3 dias no fundeio, o arranjo foi adaptado e passou a ser um PBA com a escada de quebra-peito presa a pontos rígidos no convés principal.

Figura 8 (esquerda) O que foi apresentado originalmente (rejeitado).

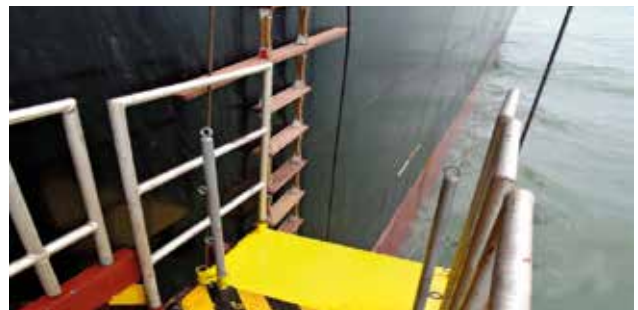
Figura 9 (abaixo) Este foi o arranjo final (menos os imãs de fixação, que são posicionados no momento do uso pelo prático).

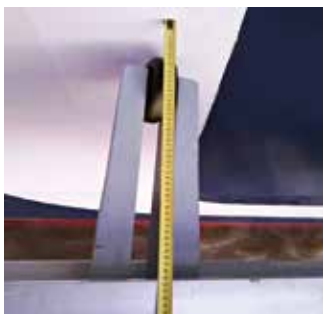
Figure 10 Before modification

Arranjo combinado, o espaço entre a escada de quebra-peito e a plataforma da escada de portaló era maior que 20 cm (quando medida estava em 50 cm). Foi discutido com o navio que, em um primeiro momento, informou que isso não poderia ser modificado. Foi então informado ao comandante que, desta forma não haveria embaque de prático para a manobra até que o problema fosse resolvido. Eles encontraram uma solução a bordo e reduziram o espaço para 20 cm. O prático então embarcou.

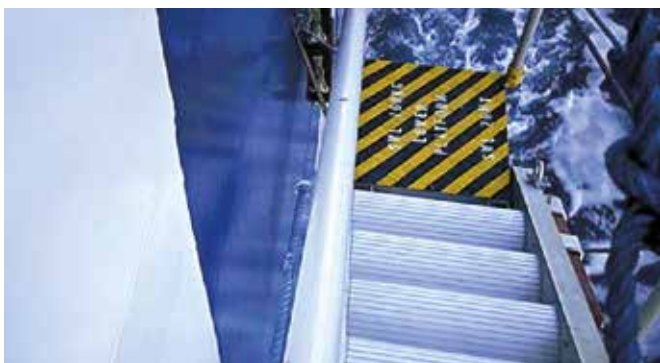
Figura 12. PBA adequado e pronto para uso.
