MARITIME FEEDBACK

发行号 63
June 2021

An independent and confidential reporting system for the maritime industry

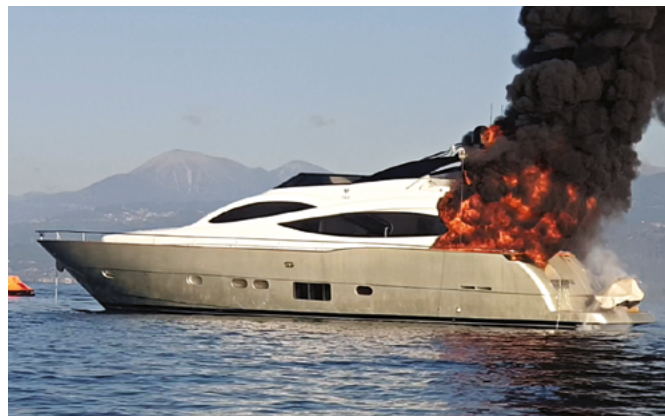
封面照片是一艘游艇着火的镜头，尽管没有造成严重的伤害，但这对当时在上面的两个人来说是一次痛苦的经历。事故报告对于CHIRP海事而言是一个非常规操作，因为它是基于事故调查报告而不是个人的报告。该报告包含了许多宝贵的安全教训，但除此之外，它还如何调查此类事件提供了示范。船员的正确行动受到了赞赏，同时也指出了他们的错误，以便向他们学习。有关主管部门快速地向公众发布了安全教训，值得点赞！

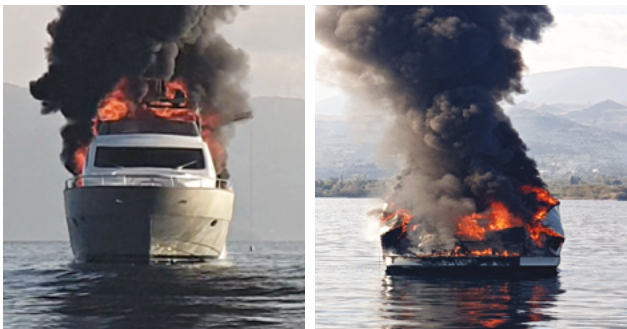
图1 图2

经过一夜的停顿，刚起锚后不久，该船遭受了灾难性的机舱起火，并迅速蔓延到整个游艇。

游艇起锚后仅行驶了10分钟，就发现了火灾。这表明可能从发动机启动后，机舱中就出现了问题。谨慎的做法是甲板人员去机舱启动发动机并

调查报告列出了该游艇用于防火和灭火的综合功能和设备。但是，未列出自动火灾/烟雾探测系统。

尽管任何机械设备都可能出现故障，但按照制造商的指南维护设备可以降低风险。

频繁的巡检（机器处所），如果有什么不对劲的地方，请迅速采取行动。

黄金法则是，“一旦起火的空间被封闭，不要再次打开它，除非得到训练有素的消防员的建议，并且最好是在训练有素的消防员的协助下。冷却需要相当长的一段时间。”

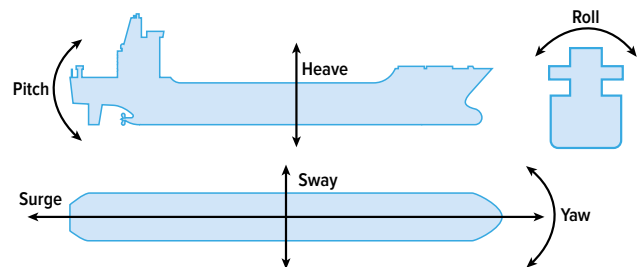
图3（图片由Witherbys出版社提供）

- 两艘不同的船舶将具有各自的纵摇、横摇、垂荡、纵荡、首摇和横荡周期，两船中的这些运动在任何给定时刻可能是正好相反的。这会给缆绳带来巨大的冲击负荷。

- 这种不同的运动使平衡缆绳上的负载比传统的系泊操作更加困难。
- 因此，STS过驳作业仅应在有利的天气条件下进行，并且需要对整个过程进行持续监控，以确保不超过商定的天气参数 - 特别是在海况和涌浪这两个参数。
- 由于靠近障碍物和危险，天气预报对于从事STS作业的船舶比在海上航行的船舶更为重要。

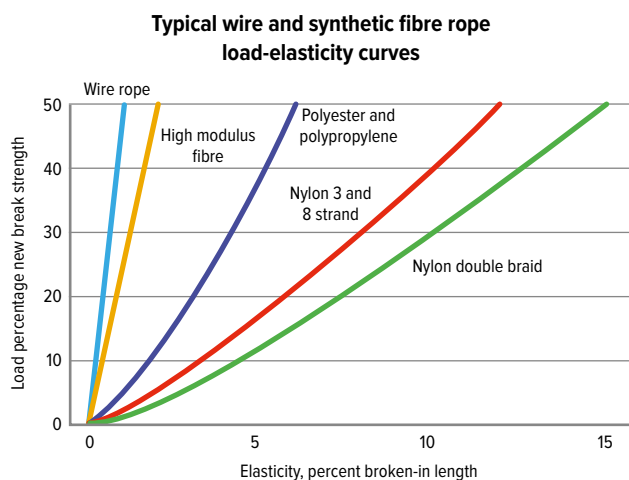
图4（图片由Witberbys出版社提供）

- 进行STS作业的两艘船舶均有权停止作业，任何一方都可以出于安全原因停止操作。
- STS作业通常会有自己的系泊要求，但如果没有任何，或有任何争议，则应将《OCIMF系泊指南》（MEG4）视为权威系泊指南。
- 参与STS作业的所有船员应充分了解标准作业程序中的各个方面，包括在必要时可以快速释放缆绳的任何特殊装置。应定期进行离泊的应急准备演习。
- 重要的是，三组缆绳（横缆、倒缆、首/尾缆）的尺寸、构造、破断强度和长度应相同，以确保所有缆绳上的张力相等。一组缆绳内的缆绳如果有着不同特性则可能导致缆绳迅速断裂。
