# MARITIME FEEDBACK

An independent and confidential reporting system for the maritime industry

# Serah terima komprehensif: kunci sukses

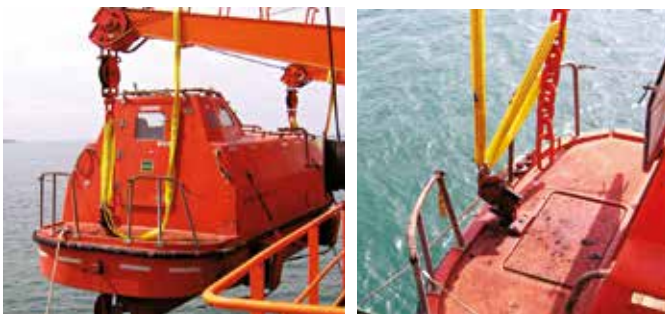
Selama inspeksi keselamatan sekoci tahunan, ditemukan bahwa pelepasan kabel yang sedang dimuat tidak dapat dengan mudah dipindahkan, dan tuas pelepas membutuhkan kekuatan yang ekstrim untuk operasi. Pelepasan kabel kait depan juga tidak beroperasi dengan benar.

*Melakukan perawatan pada kait sekoci – gantungan dipasang bersama dengan perangkat pencegah jatuh (FPD). Setelah berat perahu dipindah ke tali gantung, kait dapat dilepaskan. FPD bisa tetap terikat pada belenggunya.*

Pengaturan pelepasan kabel pengganti telah dilakukan secara lokal, dan pengujian berulang dilakukan untuk memastikan alat tersebut dapat beroperasi penuh.

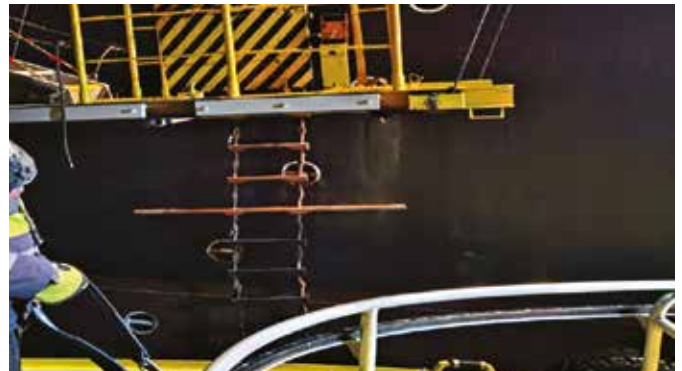
Kombinasi tipe pintu jebakan, platform tangga akomodasi kurang dari lima meter di atas laut.

Pilot mengatakan kepada Kapten bahwa dalam kondisi laut sedang dan gelombang besar, akses tidak akan mungkin dilakukan karena ada risiko pilot terperangkap di bawah platform karena ombak.

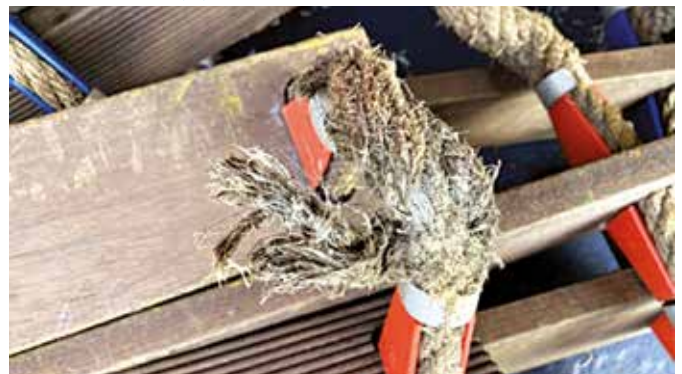
Tangga pilot tidak memenuhi standar SOLAS.

Tangga pilot memiliki untaian yang patah. Ini tidak terlihat sebelum pilot mulai mendaki tangga karena terletak di bagian atas. Namun, itu terlihat jelas oleh staf kapal. Kapten disarankan

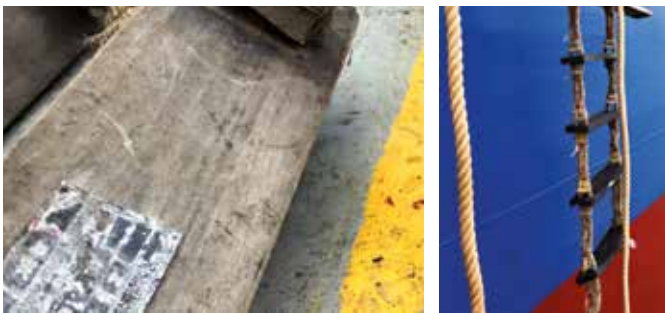
Komentar dari reporter: Ketika turun dari kapal ini, saya menemukan bahwa tangga itu tampak sudah digunakan dengan baik, dan goyangan serta anak tangganya longgar. Saya menyarankan kepada petugas yang hadir bahwa tangga harus diganti atau diperbaiki. Kapal itu berusia kurang dari tiga tahun, jadi saya berasumsi bahwa kapal itu digunakan sejak pelayaran perdananya. Korosi pada pelat pabrikan membuat tidak mungkin untuk memeriksa detailnya. (Lihat foto)

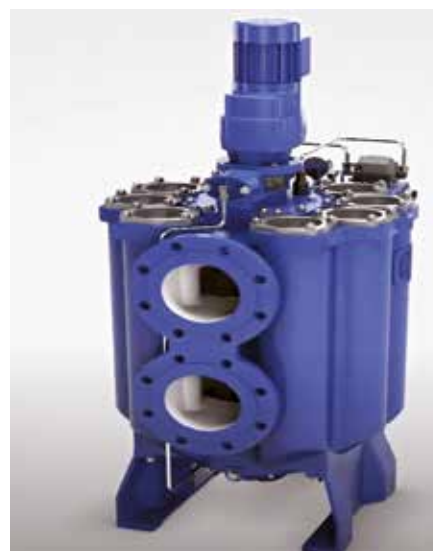
Filter Back Flush Bahan Bakar Minyak Modern

Kapal itu berada di samping dermaga. Pukul 15.50 para teknisi mulai melepas penutup filter bahan bakar minyak mesin utama. Bahan bakar panas disemprotkan ke tubuh dan wajah salah satu teknisi yang kemudian dibawa ke rumah sakit kapal untuk segera mendapatkan perawatan medis, sementara transportasi darurat ke rumah sakit darat diatur. Teknisi itu dirawat di rumah sakit setempat selama seminggu dan kemudian dipulangkan. Menurut laporan medis terakhir yang dikeluarkan dua minggu kemudian, teknisi itu pulih dengan baik tetapi kondisinya perlu diperiksa ulang dalam waktu satu bulan.
