MARITIME FEEDBACK

Número 65
Dezembro 2021

Um sistema independente e confidencial de relatos para a indústria marítima

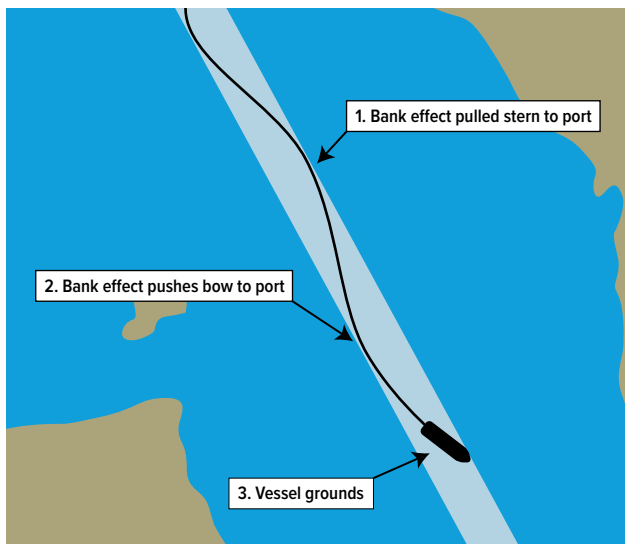
O petroleiro estava passando por um canal com 2 práticos no passadiço, além do comandante, imediato, timoneiro e vigia. O práctico ordenou uma guinada para boreste com um certo atraso, mas isso não foi contestado pela equipe de passadiço. Quando o navio se aproximou da borda esquerda do canal, o bank effect puxou a popa para bombordo assim que o leme foi acionado para boreste. Em combinação, isso fez com que o navio cruzasse para o lado direito do canal, onde o *bank effect* então empurrou a proa para bombordo. A embarcação cruzou novamente o canal e tocou o fundo, rompendo tanques de lastro por bombordo.

O navio foi enviado para um fundeadouro seguro para avaliação de danos pela empresa, estado da bandeira, classe, seguradoras e autoridades portuárias. Uma investigação revelou que este tipo de incidente de manobra ocorre com frequência neste canal.

O rastreamento da embarcação no momento do incidente é mostrado abaixo, na captura de tela do ECDIS.

As autoridades portuárias estavam cientes de que as embarcações frequentemente tocavam o fundo do canal, o que poderia indicar dados desatualizados ou imprecisos da carta de navegação, a necessidade de dragagem de manutenção ou auxílios à navegação ausentes ou imprecisos. As medidas de controle adequadas poderiam ter incluído a exigência de que os navios de grande calado manobrem apenas com rebocadores no canal, ou pelo menos o fornecimento de avisos de navegação sobre o risco de *bank effect* e *squat effect* no local.

Parece que nem o práctico nem a equipe de passadiço reconheceram que a embarcação estava experimentando o *bank effect* após a proa ir inicialmente para boreste ou, se o fizeram, não tomaram medidas corretivas (por exemplo, diminuindo a velocidade da embarcação).

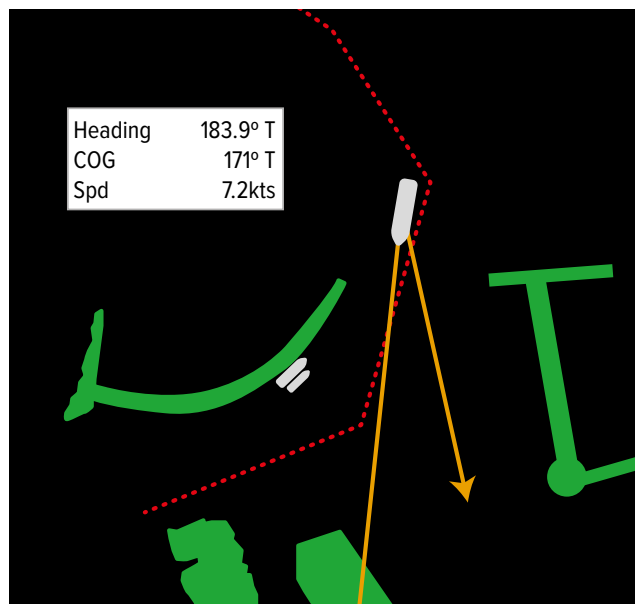
Como o navio cruzou a entrada do canal a uma velocidade de 8,3 nós e com a proa tendendo para boreste, o motor principal foi parado. O prático então solicitou quebrar a guinada para bombordo e máquinas devagar adiante, porém o motor principal não respondeu. A velocidade da embarcação era agora de 7,2 nós.

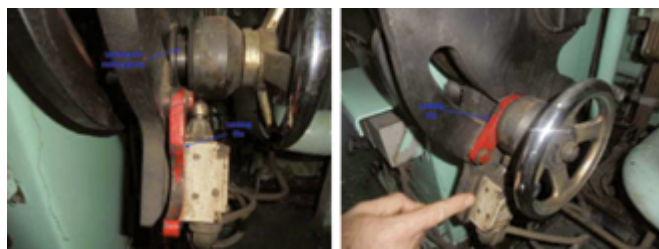
O sistema de controle de emergência localizado na lateral do motor é dotado de um sistema de travamento que em condições normais fica preso na posição indicada nas fotos abaixo.

A investigação revelou que a causa direta deste incidente foi o desligamento do sistema de travamento do controle local de emergência.

A causa raiz para este incidente foi a falta de compreensão dos riscos pelos maquinistas que realizam as verificações. Adicionalmente, foi constatado que eles não foram supervisionados por um oficial de máquinas mais antigo - um requisito procedimental de segurança para trabalhos feitos em equipamentos críticos de segurança. É provável, portanto, que os maquinistas deixaram de avaliar a criticidade e o impacto do sistema de travamento.

Nesse caso parece haver uma falha fundamental de projeto com este equipamento, visto que ele pode sair de sua posição de segurança por causa da vibração do motor em funcionamento.

Os equipamentos críticos de segurança definidos no SMS da empresa devem ser inspecionados na conclusão de qualquer manutenção por um oficial sênior. Crucialmente, pontos únicos de falha também devem ser verificados como parte das verificações de rotina antes da chegada e da partida.

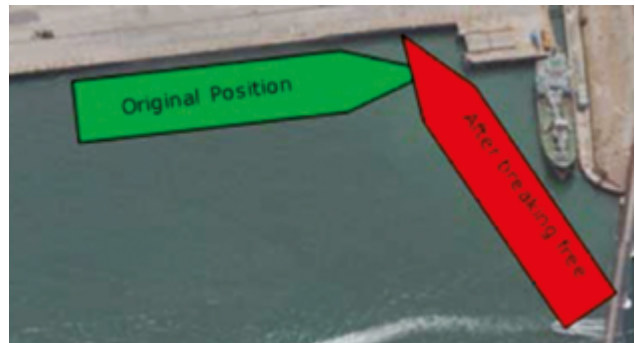
A partir deste momento, o navio ficou preso ao cais apenas pela proa com 2 lançantes e um espringue e continuou se movimentando até abalroar uma barcaça de óleo combustível e colidir com uma ponte ferroviária local, o que causou danos a boreste (meia nau e bochecha). Parte da carga ficou em risco, suspensão sobre o mar por boreste.

Uma investigação revelou que o cabeço onde os cabos estavam passados foi arrancado pela fundação devido à carga a que foi submetido durante os ventos fortes. Também foi concluído que a tripulação não poderia ter prevenido o acidente.

Passar todos os cabos de popa em um único cabeço criou um ponto de falha e a situação foi agravada quando o segundo navio foi amarrado no mesmo cabeço. O navio poderia ter identificado este risco latente de forma precoce, assim como o supervisor da equipe de amarração no cais. É possível que nem o comandante, nem a autoridade portuária tenham entendido o risco que criaram. Não há evidências de que tenha sido cogitado o movimento do navio para um berço de atracação alternativo nem antes, nem após o aviso de ventos fortes e não foram passados cabos adicionais após o recebimento do aviso. Adicionalmente, o navio deveria estar com máquinas prontas para partir durante o mau tempo como medida de contingência.
