MARITIME FEEDBACK

Issue 65
Diciembre 2021

An independent and confidential reporting system for the maritime industry

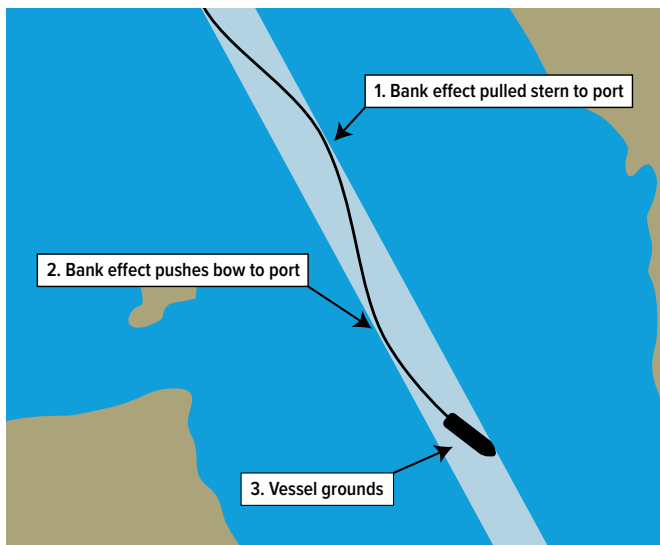
El petrolero pasaba por un canal con 2 prácticos en el puente, además del capitán, primer oficial, timonel y marinero mirador. El práctico ordenó un giro al estribor con cierto retraso, pero esto no fue discutido por el equipo del puente. Cuando el barco se acercó al borde izquierdo del canal, el *bank effect* tiró de la popa a babor tan pronto como el timón fue disparado al estribor. En combinación, esto hizo que el barco cruzara al lado derecho del canal, donde el *bank affect* empujó la proa a babor. El barco cruzó de nuevo el canal y tocó el fondo, rompiendo tanques de lastre por babor.

El seguimiento del barco en el momento del incidente se muestra a continuación en la captura de pantalla de ECDIS.

Las causas latentes de este incidente existían mucho antes de que el barco tocara el fondo. Durante la etapa de planificación, la profundidad del agua disponible y el ancho estrecho del canal deberían haber llevado al capitán y al práctico a considerar la posibilidad de que el *bank effect* y el *squat effect* pudieran afectar la maniobrabilidad y determinar la velocidad mínima a la que podrían sentir los efectos. Si esta velocidad está por debajo de la velocidad mínima de guiñada, se debería haber considerado el uso de remolcadores. La necesidad de remolcadores debería haberse revisado durante el diálogo entre el capitán y los prácticos (véase la Resolución A.960 (23) de la IMO Anexo 2 para más detalles).

Parece que ni el práctico ni el equipo de puente reconocieron que el barco estaba experimentando un *bank effect* después de que la proa inicialmente fue a estribor o, si lo hicieron, no tomaron medidas correctivas (por ejemplo, ralentizar el barco).

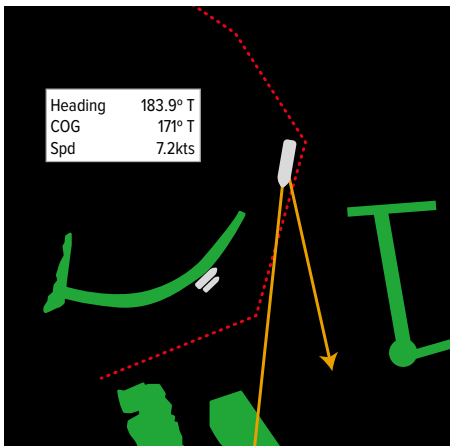
Cuando el barco cruzó la entrada del canal a una velocidad de 8,3 *knots* y con la proa tendiendo al estribor, el motor principal fue parado. El práctico luego solicitó romper la guiñada para babor y poner las máquinas lentamente adelante, pero el motor principal no respondió. La velocidad del barco era ahora de 7,2 *knots*.

El práctico pidió el *bow thruster* con toda su fuerza para babor, incluso con la advertencia dada por el capitán de que el equipo tenía una efectividad muy baja cuando el barco está con seguimiento por encima de los 6 *knots*. En este punto, la velocidad del barco era de 6,6 *knots* y el práctico pidió dejar al menos una plancha lista para arrancar mientras transfería el control del motor principal al Sala de Control de Máquinas (SCM). El equipo de Máquinas intentó controlar el motor por SCM, pero no tuvo éxito.

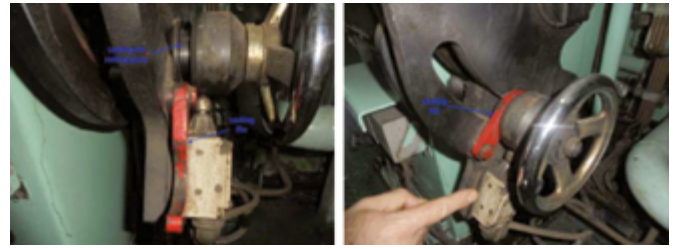
El sistema de control de emergencia ubicado en el costado del motor está equipado con un sistema de bloqueo que en condiciones normales queda atrapado en la posición indicada en las fotos a continuación.

La investigación reveló que la causa directa de este incidente fue el apagado del sistema de bloqueo de control local de emergencia.

La causa fundamental de este incidente fue la falta de comprensión de los riesgos por parte de los maquinistas que realizan los controles. Además, se encontró que no estaban supervisados por un oficial de máquinas más antiguo, un requisito de seguridad de procedimiento para el trabajo realizado en equipos de seguridad críticos. Es probable, por lo tanto, que los maquinistas dejaran de evaluar la criticidad y el impacto del sistema de bloqueo.

En este caso parece haber un defecto de diseño fundamental con este equipo, ya que puede salir de su posición de seguridad debido a la vibración del motor en funcionamiento.

El equipo de seguridad crítico definido en el SMS de la compañía debe ser inspeccionado al finalizar cualquier mantenimiento por un oficial superior. De manera crucial, los puntos únicos de falla también deben verificarse como parte de los controles de rutina antes de la llegada y la salida.

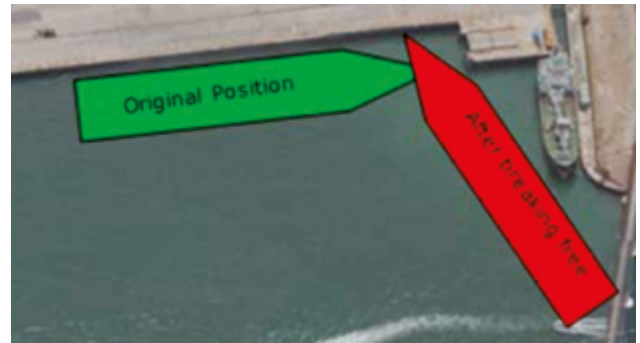
A partir de este momento, el barco quedó pegado al muelle solo por la proa con 2 largos y un esprín y siguió moviéndose hasta colidir una barcaza de fuel oil y chocar con un puente ferroviario local, lo que causó daños en el estribor (medio del barco y amura). Parte de la carga estaba en riesgo, suspendida sobre el mar por estribor.

Se enviaron remolcadores al sitio y el barco fue nuevamente atado al muelle a las 3:00. La sociedad clasificadora emitió un memorándum debido a los daños causados por el impacto en el barco y la carga. Hubo daños menores en la barcaza y el puente ferroviario.

Una investigación reveló que el noray por donde pasaban los cables fue arrancado por la cimentación debido a la carga a la que fue sometida durante los fuertes vientos. También se concluyó que la tripulación no pudo haber evitado el accidente.
