MARITIME FEEDBACK

Issue 65
November 2021

An independent and confidential reporting system for the maritime industry

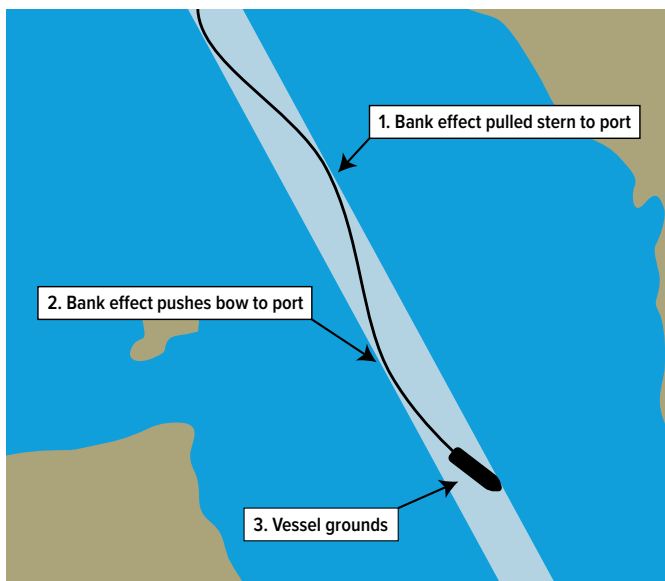
Sebuah kapal tanker sedang transit di sebuah kanal dengan nahkoda, Mualim 1, juru mudi, pengintai, dan 2 orang pandu di anjungan. Pandu tersebut terlambat memberi perintah untuk berbelok kepada sisi kanan kapal, tetapi tidak ditolak oleh tim anjungan. Saat kapal mendekati sisi kiri kanal, dampak dinding samping menarik buritan ke pelabuhan tepat saat kemudi sisi kanan diterapkan. Akibatnya, kapal menyeberang ke sisi kanan kanal saat dampak dinding samping mendorong haluan ke pelabuhan. Kapal itu kembali menyeberangi kanal dan menyentuh dasar di sisi kirinya, menembus tangki-tangki air ballast.

Tangkapan layar ECDIS di bawah ini menunjukkan jejak kapal pada saat kejadian.

Tampaknya baik pilot maupun tim anjungan tidak menyadari bahwa kapal tersebut mengalami dampak dinding samping setelah ayunan awal haluan ke sisi kanan, atau jika mereka menyadarinya, mereka tidak mengambil tindakan korektif (misalnya, memperlambat kecepatan kapal).

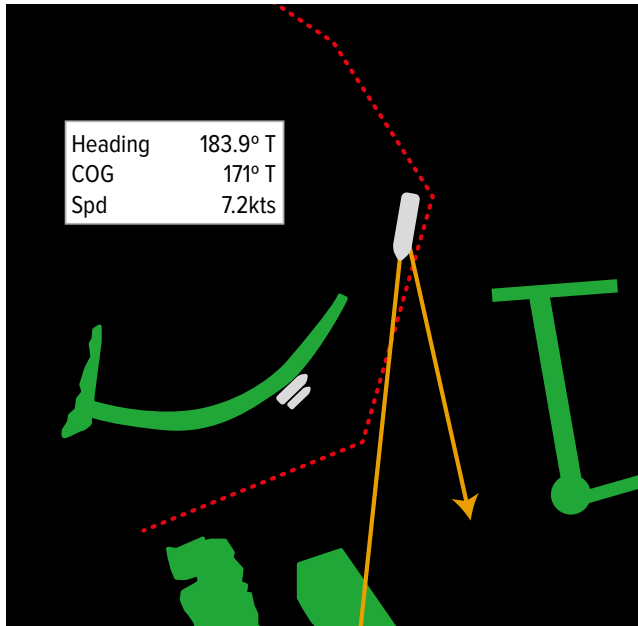
Saat kapal memasuki pemecah gelombang dengan kecepatan 8,3 knot dan berayun ke sisi kanan, mesin utama dihentikan. Pilot memerintahkan untuk berbelok tajam ke sisi kiri dan maju perlahan sekali saat kapal terus berayun ke sisi kanan, tetapi mesin utama gagal merespons. Kecepatan kapal sekarang 7,2 knot.

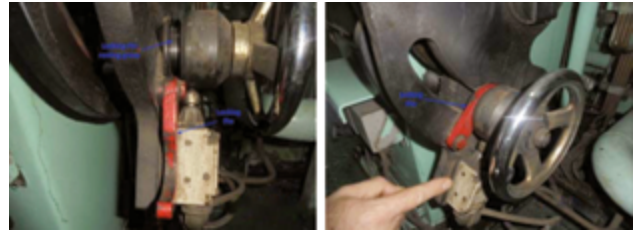
Sistem manuver darurat yang terletak di sisi mesin dilengkapi dengan pengaturan penguncian yang dalam kondisi normal terkunci rapat di dalam groove yang ditunjukkan pada foto di bawah ini.

Penyelidikan mengungkapkan bahwa penyebab langsung dari insiden ini adalah terlepasnya pengaturan penguncian sistem manuver darurat.

Akar masalah dari insiden ini adalah karena kurangnya pemahaman tentang risiko oleh petugas teknis yang melakukan pemeriksaan, yang tidak diawasi oleh petugas pengawas - persyaratan prosedural yang disebutkan dalam prosedur sistem manajemen keselamatan tentang mengoperasikan peralatan kritis. Oleh karena itu, kemungkinan besar petugas teknis tidak mampu untuk menghargai kekritisannya dan dampak dari sistem penguncian.

Dalam kasus ini, tampaknya ada cacat desain mendasar pada peralatan ini, mengingat peralatan ini dapat terlepas dari posisi aman saat mesin dijalankan.

Peralatan kritis yang ditentukan dalam sistem manajemen keselamatan perusahaan harus diperiksa pada saat penyelesaian pemeliharaan oleh petugas pengawas. Yang terpenting, titik kelemahan juga harus diperiksa sebagai bagian dari pemeriksaan rutin sebelum kedatangan dan keberangkatan.

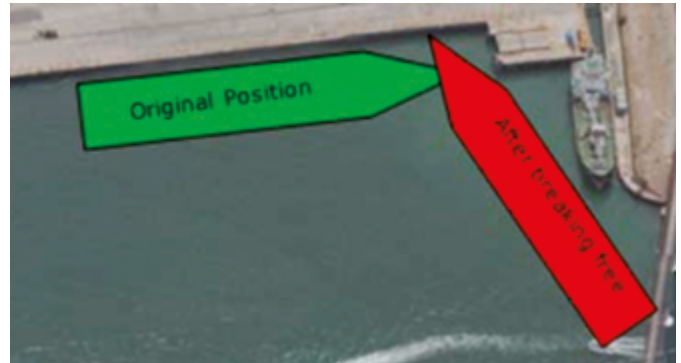
Investigasi mengungkapkan bahwa mooring bollard yang mengikat tros belakang kedua kapal telah dicabut sepenuhnya dari dasarnya karena beban angin di sisi kapal. Investigasi tersebut juga menyimpulkan bahwa awak kapal tidak dapat mencegah insiden itu.

Menempatkan semua tros pada satu tonggak menyebabkan satu titik kegagalan yang diperparah ketika kapal kedua ditambatkan ke tonggak yang sama. Masing-masing kapal seharusnya dapat mengidentifikasi risiko laten ini, seperti halnya penyelia dari pihak yang menangani jalur. Ada kemungkinan bahwa baik otoritas pelabuhan maupun nakhoda tidak memahami risiko yang telah diciptakan. Tidak ada bukti diskusi mengenai kemungkinan kapal pindah ke tempat berlabuh alternatif, baik sebelum atau setelah peringatan angin kencang dikeluarkan, dan tidak ada jalur tambahan yang disediakan setelah peringatan diterima. Selain itu, kapal dapat segera menjalankan mesinnya sebagai langkah darurat yang hati-hati.
