## 编者的话

# 报告

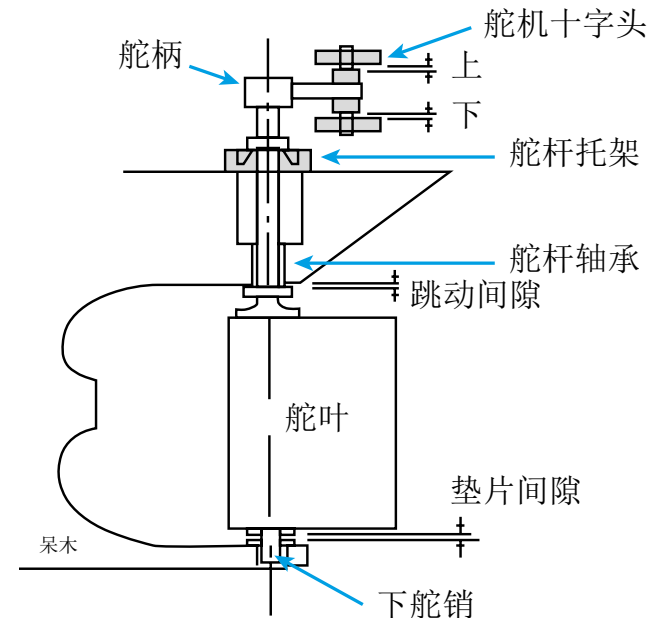
典型船舶的舵机、舵杆和舵叶

舵机导杆是引导液压撞杆横向运动的结构，使舵柄运动正确地反映转向所需的舵角。导杆可以平行于转向齿轮十字头运行，或与上面所示十字头配合。导杆轴承是机构的运动部件，它在转向杆上移动时，将转向滑杆的运动传递给舵柄。

导杆轴承的紧固螺栓有效地将转向油缸连接到舵柄上。

舵柱是将舵柄与舵叶连接的圆柱形钢柱（或钢管）。它具有足够的强度和运动方位角，以确保舵机的运动引起舵叶相应的直接运动。

舵柱上键槽位于舵柄与舵柱的接合处，当舵柄被正确地拧紧在舵柱的上部锥形配合面时，用键来确保舵柄相对于舵叶的正确定位。（对齐正确，并且没有损坏）

一个典型的舵机有两个液压油缸：一个在左舷，一个在右舷，为舵叶从一侧偏转到另一侧提供全范围的动力。

在干船坞中对舵机、舵柱和舵叶进行了检测。损坏情况如下：

发现转向器的导杆轴承紧固螺栓断裂，导杆偏离中线20mm。

在左舷侧液压油缸内存在裂缝，几个基础螺栓松动，发现撞杆略有偏离。

几个左舷舵机油缸撞杆基础螺栓松动。

舵柱上部键槽稍有变形，与中心线相比，舵柱上下轴承之间的偏移量为25mm。

当键槽与初始中心线比较时，发现键槽在上键槽和下键槽之间有约为九度的扭转。

船级社报告另外给出了修理的全部细节，其中包括对舵架的彻底检修，对液压油缸和转向齿轮基础的修理，舵

柱的热处理和矫直，以及加工变形。舵柱键槽和托架被换新。所有的工作按船级社技术规范进行。

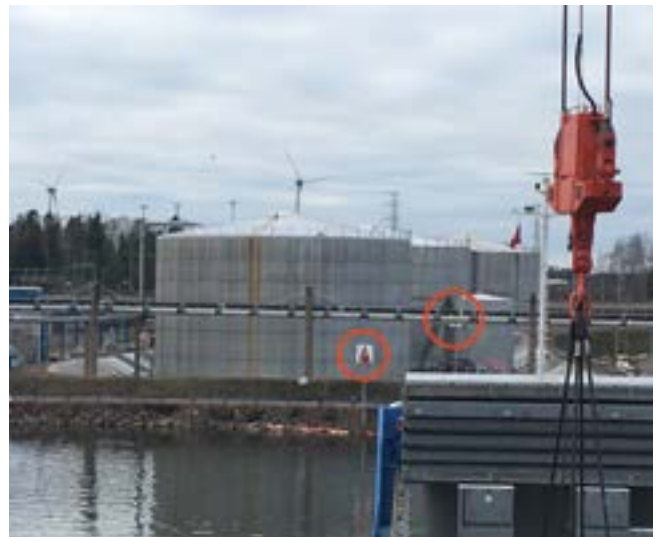
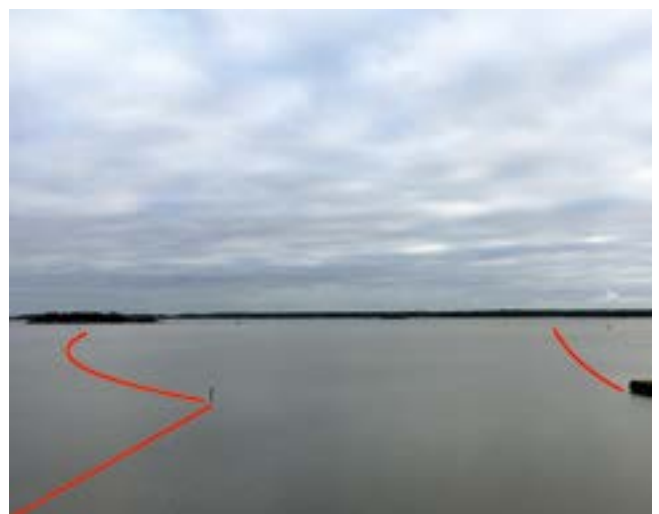
目前，我在A、B两港之间从事班轮贸易运输。我们在A港装运钢管，然后在B港进行卸货。A港的泊位位于xxx岛，该泊位并不繁忙，目前主要用于钢管运输。该泊位现在存在两个问题，其中一个问题是几乎无法利用主叠标导航线航行，因为较高的后标导航灯被一个管道遮挡住了。一位引航员声称该问题在六年前就已经报告给有关部门，但始终未得到解决。另一个问题是一个浮标的位置影响航行。当港口刮起强烈的北风或者南风时，这个浮标目前所在的位置将会使进港航行变得极具难度，我曾经若干次与该浮标擦身而过。此外该浮标上并无助航灯光，这对航行毫无益处。重新确立和改变该浮标的位置将会改善这种情况（见下图）。

**说明：**导航叠标灯发出的灯光被一个管道所遮挡，抵泊时的一张图片 — 视角由东向西。

海事咨询委员会评论认为，在海图上显示的所有信息均应及时更新。在该案例中，有关导航叠标灯的信息是错误的。尽管该问题已于几年前报告给了当地有关部门，但他们并没有采取任何行动。即使该泊位目前的使用率不高，海图上的所有信息也应该保持正确有效。

**CHIRP**查看了相关海图，并从海图上可以明显看出报告中提到的浮标确实对船舶进港造成了阻碍，特别是当船舶在受风压的影响下被吹向浮标时会产生危险。该案例中海图上的显示信息是正确有效的，**CHIRP**认为进港航行似乎确实会遇到一些问题。

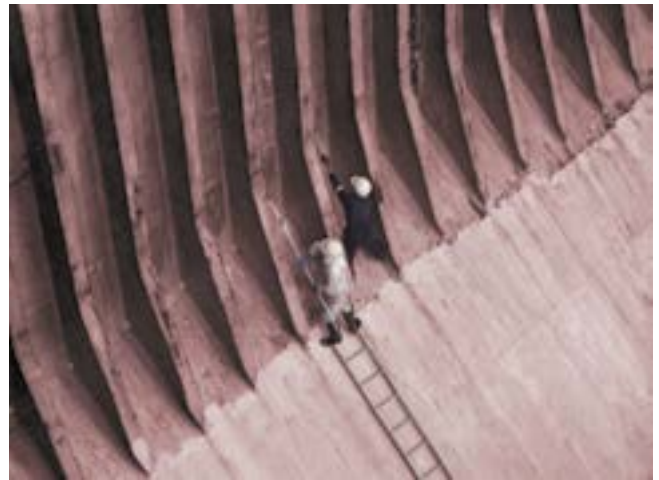
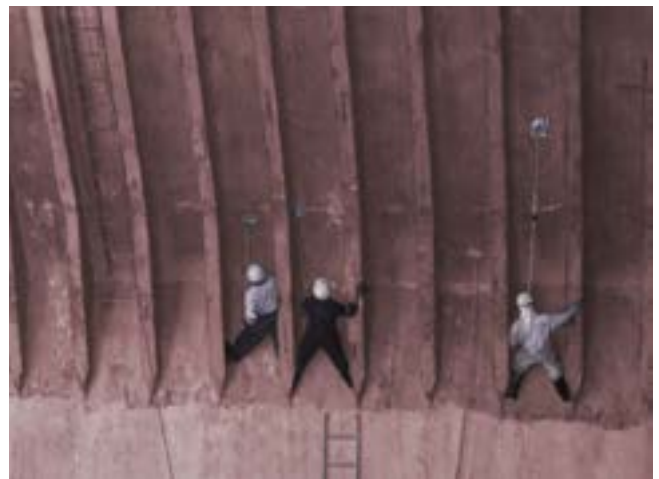
一名船员报告说，某散货船在抛锚等待装载粮食时，船上的管理级船员要求他们重新给货舱刷漆。但是，船上没有给船员配备个人劳保用品，如手套、防尘口罩和眼部护具。货舱会通过化学品进行处理，并且刷漆工作从黄昏一直持续到第二天黎明 — 这意味着船员进行了无偿的加班。

在这个特定的港口，一切刷漆工作都是明令禁止的。

CHIRP 强调，尽管船舶管理级船员制定了糟糕的安全标准并且船上缺乏基本的安全防护措施，当散货船装载粮食时，最普遍的货舱清洁要求被称为“散粮清洁”。该要求包括淡水洗舱和清除前一票货物的残留。舱内不得有虫害，舱内松动剥落的油漆皮需进行清除，舱内必须消除异味。在本例中，随着刷漆工作的进行，货舱可能存在无法做到异味清除的

潜在危险。装运粮食前通常要对货舱进行检验，检验过程中发现的任何问题都可能意味着租期延误，直到所有缺陷全部得到改正。

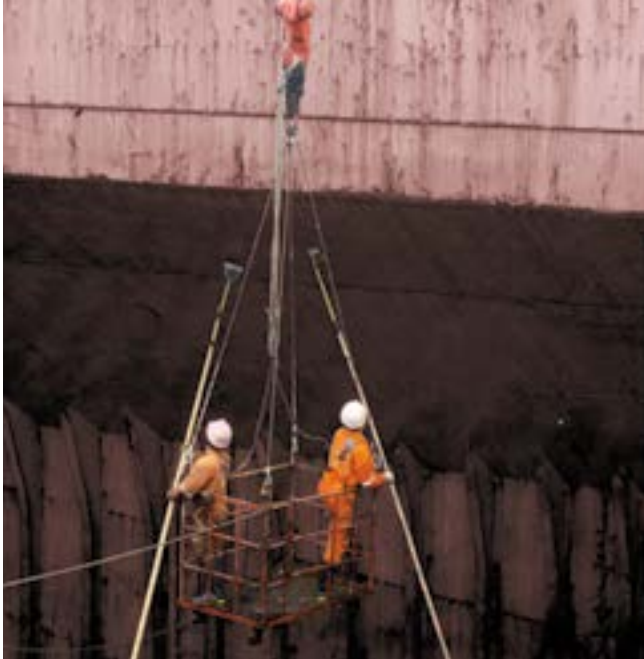
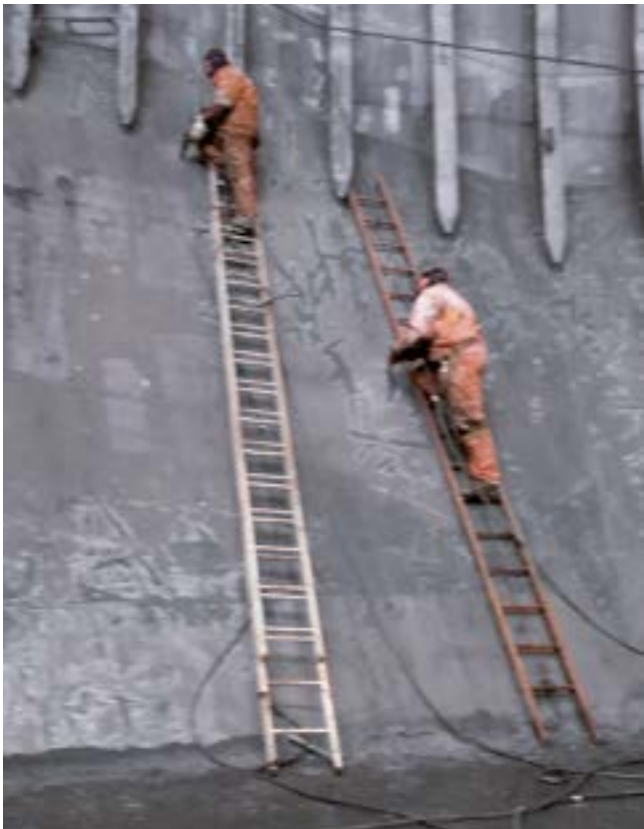
某船报告说在给货舱（从舱口围板到舱顶）进行除锈和刷漆作业时，工作环境不安全。上述作业包括使用船上的起重机吊起载人吊笼，或者在起重机上悬挂一个座板。

说明：不安全的工作实践和起重机转运人员。

当一些工作实践中涉及到没有进行系固的设备时，这些工作实践与先前的报告内容极其相似，而CHIRP在此处强调的是船员站在吊笼上对货舱上部进行油漆作业的场景。任何用于转移人员的起重机及其附属设备上均应标明“人员站立”，并且这通常意味着该起重机具备故障保险制动器。起重机同时还需要经过船级社的批准才能用于转运人员。在上述例子中，几乎可以确定起重机并不具备转运人员的功能。
