Van de redactie

RAPPORTEN ...

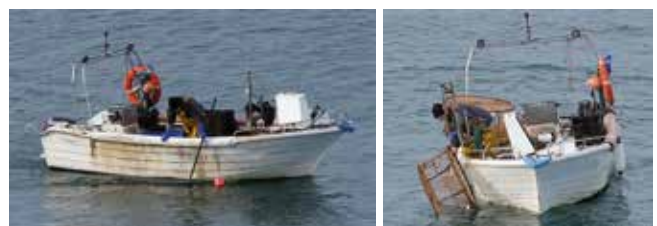
Onlangs zag ik een lokale visser die duidelijk demonstreerde wat fout gaat in de visserijsector. Ik voeg foto's bij waaruit blijkt waarom ik mij zorgen maakte om zijn veiligheid.

Een kleine vissersboot – de enige opvarende draagt geen drijfhelpmiddelen.

De Maritime Advisory Board heeft deze rapporten besproken en merkte op dat het hier in feite niet ging om de activiteit die de vissers uitvoerden, maar om de problemen die zouden kunnen ontstaan als een van de opvarenden overboord zou slaan. Alle vissers zouden hun persoonlijke veiligheid in acht moeten nemen door een dynamische beoordeling uit te voeren van het risico dat iemand overboord slaat. Met "dynamisch" bedoelen we: denk na over de logische stappen die nodig zijn om een onverwachte taak uit te voeren en over de gevaren die dat met zich mee kan brengen. Neem de tijd om het risico te verkleinen. In gevallen als deze zet u, door buiten het gangboord / de verschansingen van het schip te werken, **UW LEVEN OP HET SPEL!** De risicobeoordeling kan het volgende inhouden;

- Wat kan bij de specifieke activiteit die u uitvoert, fout gaan en, net zo belangrijk, wat doet u als iets fout gaat?
- Als u overboord slaat, hoe komt u dan weer aan boord? Heeft de boot bijvoorbeeld grijplijnen aan de buitenkant of een touw ladder waarlangs u aan boord kunt komen?

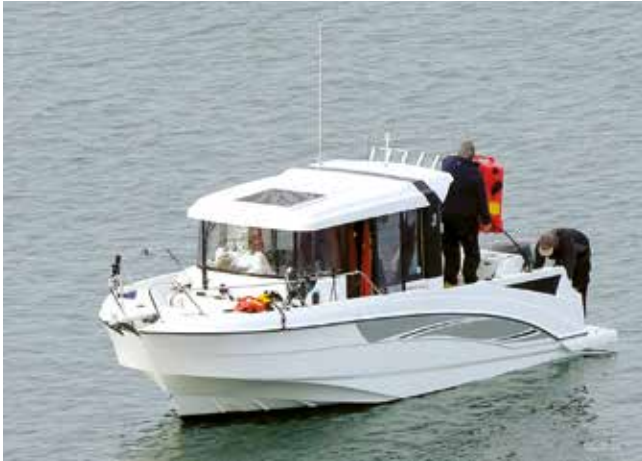
Ik zag een kleine boot die werd gebruikt om te vissen, en het leek erop dat ze geen brandstof meer hadden of dat de brandstof verontreinigd was. In elk geval lag de boot op minder dan vijf kilometers afstand van de ingang van de haven die ze zojuist hadden verlaten. Terwijl ze afdreven langs de kust hield ik ze in het oog om er zeker van te zijn dat ze niet in grotere moeilijkheden zouden raken. Geen van de opvarenden droeg persoonlijke drijfmiddelen, hoewel een van hen op het buitenachterdek stond!

Een klein pleziervaartuig dat gebruikt werd om op te vissen – niemand droeg een reddingsvest.

Controleer, voordat u naar zee vertrekt, uit voorzorg de hoeveelheid brandstof aan boord en, als u de motor al lang niet meer hebt gebruikt, controleer dan ook de kwaliteit van de brandstof op dieselbacteriën of water. Draag een reddingsvest en reddingslijn wanneer u dicht bij de rand van de boot werkt en draag deze altijd op een kleine boot. Het kan ook verstandig zijn om voor anker te gaan totdat de motor weer werkt. In dit geval was het water niet diep.

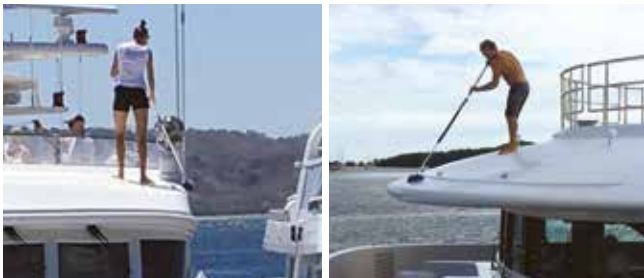
Terwijl wij afgemeerd lagen in Costa Rica, merkte een jacht op de aanligplaats achter ons af. Vervolgens waren we getuige van een tafereel dat je helaas maar al te vaak ziet op jachten. Bij herhaling verschenen bemanningsleden op de boeg die het jacht aan het schoonmaken waren – waarmee ze zichzelf aan een groot risico blootstelden. Ten eerste zagen we duidelijk dat de bemanningsleden geen valbeveiliging droegen terwijl ze op hoogte en buiten de railings werkten, ook al liepen ze het risico op de betonnen kade of in de zee te vallen. Bovendien liepen alle bemanningsleden op blote voeten en werkten ze op een schuin aflopend oppervlak dat bedekt was met zeep. Later hoorden we dat een van de mensen die op het

Twee voorbeelden van mensen die zichzelf in gevaar brengen bij het schoonmaken van een jacht.

- Gebruik schoenen met antislipzolen en werk niet op blote voeten of slippers op een glibberig ingezeept oppervlak.
- Overweeg een veiligheidsharnas te dragen wanneer het risico van vallen bestaat.
- Het gebruik van hulpmiddelen met langere stelen en achter een railing staan zijn eenvoudige en effectieve methoden om uw veiligheid te waarborgen wanneer u zich op gebieden begeeft die als mogelijk gevaarlijk kunnen worden aangemerkt.
- In bepaalde omstandigheden (maar niet altijd), kan een reddingsvest nuttig zijn.
- Hoewel beide foto's in een haven zijn genomen, dienen de tijd en plaats van uitvoering van zulke werkzaamheden altijd in ogenschouw te worden genomen.

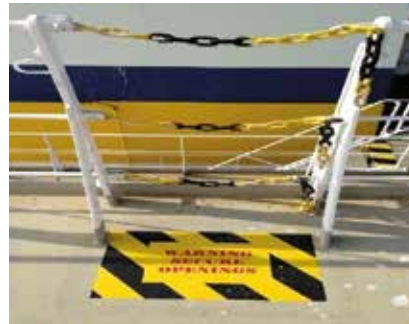
Veiligheidskettingen voor openingen in leuningingen moeten worden dichtgemaakt zodra ze niet in gebruik zijn. Op dit schip zijn de veiligheidskettingen gemarkeerd en worden gebruikers

eraan herinnerd om de openingen na gebruik af te sluiten.

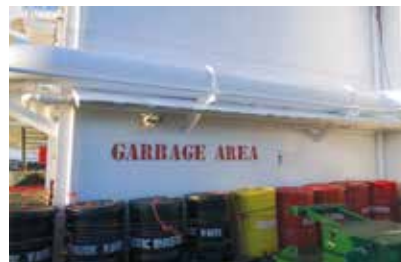
Het gebied met afvaltonnen op dit schip is nu duidelijk gemarkeerd en is een kleine overkapping aangebracht boven de tonnen, zodat ze worden beschermd tegen regen en roet uit de schoorsteen. Daarnaast hebben ze in elke hut en gemeenschappelijke ruimte extra afvalbakken geplaatst voor plastic om scheiding van afval te bevorderen.

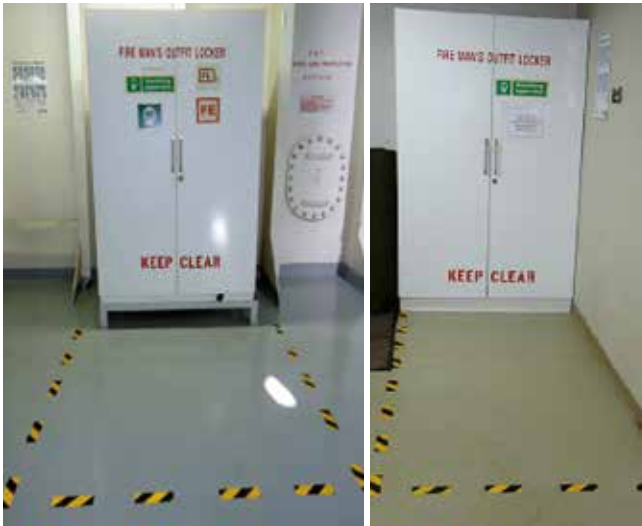
De bemanning op dit schip heeft bij de kasten met brandweeruitrustingen markeringen en de instructie KEEP CLEAR (VRIJHOUDEN) aangebracht. De kasten moeten altijd vrij zijn van obstakels, zodat de brandweerlieden in geval van brand, wanneer elke seconde telt, goed bij hun uitrusting kunnen en ook voldoende ruimte is om zich om te kleden.
