## 编者的话

欢迎阅读最新一期的《海事反馈》，其中包含多个有趣的报告。

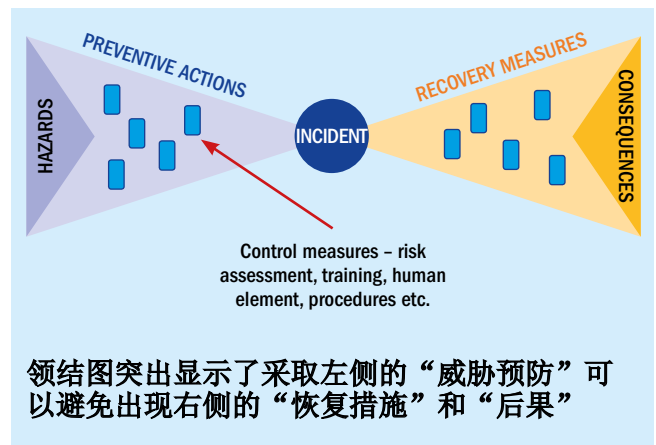
这起事故报告重点强调了船上一个潜在的文化问题 - 船上的人员会根据他们自身的背景以一种确定的方式来回答问题。从中我们可以推断出无论是文化因素还是通信因素，它们都造成了一种怀疑，即引航过程没有得到有效的监管，并且驾驶台团队的管理也很差。（人为因素 - 文化，适任能力，自满，改变，情景意识和团队合作）。

这个事故的报告者进行了自我批判是非常好的 - 并不是所有的事情都可以归咎于船上。或许从事后来看，如果天气情况发生突变，内锚地可能并不是最佳的抛锚地点。我们建议学习的重点是应当考虑引航员、港口当局和VTS如何来管理这些情况，并且如何能将这些事情处理的更好。下面的领结图说明了这个问题。

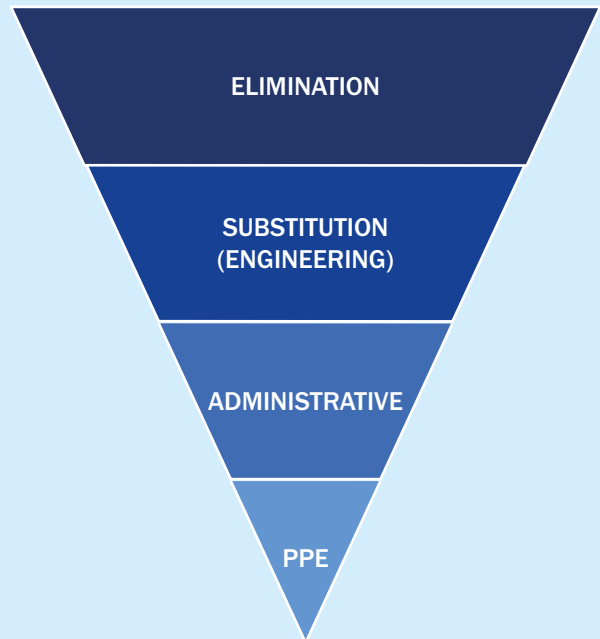
**分级控制减小危害**

关于船上负责人员并不清楚在该情况下可能发生潜在的危险事故这一看法是值得关注的。

**消除危害** - 对于新建造的船舶而言，需要船厂、造船工程师和监管机构的协作来完成该目标。

将所有潜在的排水孔或引航员登船处被移至它处以消除这些问题。
