MARITIME FEEDBACK

Número 61
Janeiro 2021

Um sistema independente e confidencial de relatos para a indústria marítima

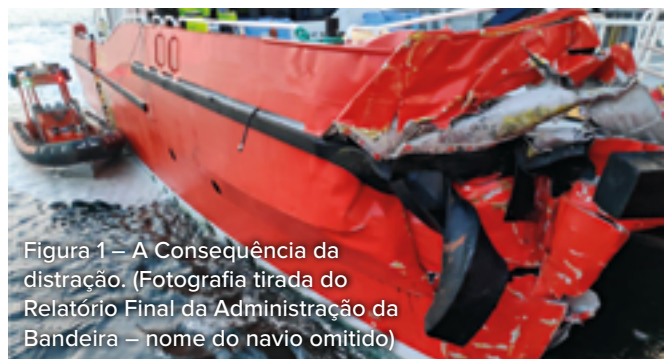
O CHIRP recebeu um relatório sobre a colisão de uma embarcação com uma torre eólica offshore. Tentamos esclarecer alguns pontos e obter mais informações, mas o colaborador se recusou a se envolver mais. No entanto, durante nossa própria investigação, foi notado que os detalhes básicos da colisão já eram de domínio público.

A unidade envolvida era uma embarcação de serviço empregada na transferência de pessoal entre uma base de terra e turbinas eólicas offshore. Os únicos outros detalhes inicialmente disponíveis foram que o casco havia sido danificado na proa, havendo o embarque de água, e que três pessoas a bordo sofreram ferimentos durante a colisão. O barco danificado tinha então sido escoltado para o porto por uma baleeira offshore.

A embarcação de serviço tinha terminado as tarefas do dia e foi liberada para retornar ao porto durante a noite; mas enquanto navegava pelo parque eólico a uma velocidade de aproximadamente 20 nós, atingiu uma torre. No resumo dos fatos levantados, o relatório final observa que “a principal razão pela qual não havia um tripulante de vigia foi porque o Comandante, que tinha o controle do barco, estava distraído de sua tarefa principal”.

O relatório contém imagens tiradas do CCTV do Passadiço que mostram o Comandante olhando para a direita e para baixo antes do impacto com a torre.

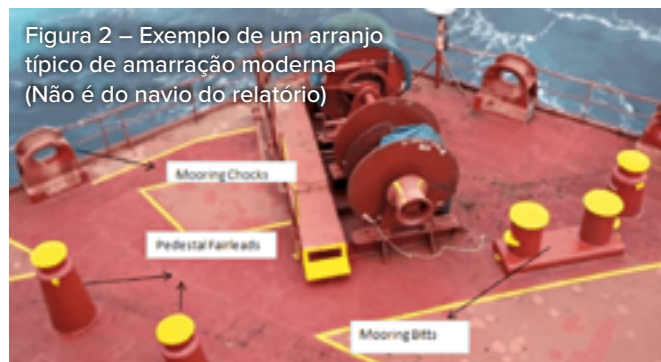
O navio estava atracado em operação de carregamento, com um Marinheiro de serviço na área do *manifold* de carga, monitorando a posição dos navios. O Oficial de serviço estava no Centro de Controle de Carga. O Marinheiro relatou que a embarcação havia se movido alguns metros, distanciando-se do cais e, ao mesmo tempo, o Oficial de serviço notou que o vento havia aumentado de 20 para 30 nós. O Oficial de serviço convocou a tripulação para ficar de prontidão. Os braços de carregamento não foram desconectados, mas todos os tripulantes, incluindo o Imediato, estavam no convés e o Comandante estava no Passadiço. O vento reduziu e o Comandante ordenou que a tripulação usasse as espias para reaproximar o navio do cais – o que foi feito. Não houve feridos, não houve danos à embarcação ou aos equipamentos do terminal e não houve poluição.

Foi realizada uma investigação a bordo que observou o seguinte:

- O berço de atracação em uso era mais exposto do que outros no porto.
- O navio é equipado com espias do tipo *softline*, enquanto navios semelhantes são equipados com espias mais robustas.
