MARITIME FEEDBACK

Um sistema independente e confidencial de relatos para a indústria marítima

Editorial *CHIRP*

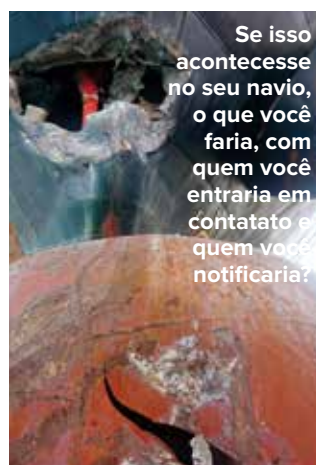
Nossa foto é um clique dramático de um dano a uma roda de proa e ao bulbo de um navio. Nosso correspondente perguntou até onde é seguro determinar, por bordo, se é seguro prosseguir com a viagem ou se a tripulação deve providenciar reparos temporários emergenciais. Nossa resposta foi que em casos deste tipo o dano deve ser inspecionado por um inspetor da sociedade classificadora. As sociedades classificadoras determinam as regras para a construção segura de um navio e são elas as entidades mais apropriadas para serem consultadas quando se tem um dano estrutural. Seus vistoriadores possuem grande conhecimento e experiência e têm recursos de apoio excelentes, se necessário. Nesse caso também sugerimos que as seguradoras sejam informadas. Os marítimos que se encontram em dificuldades nunca estão sozinhos; existem muitas fontes disponíveis para que se tenha o devido suporte técnico e legal nessas

situações. Não é vergonha alguma admitir que não tem certeza de como lidar com uma situação incomum. Assim, não se acanhe em pedir ajuda.
