# MARITIME FEEDBACK

An independent and confidential reporting system for the maritime industry

# Serah terima komprehensif: kunci sukses

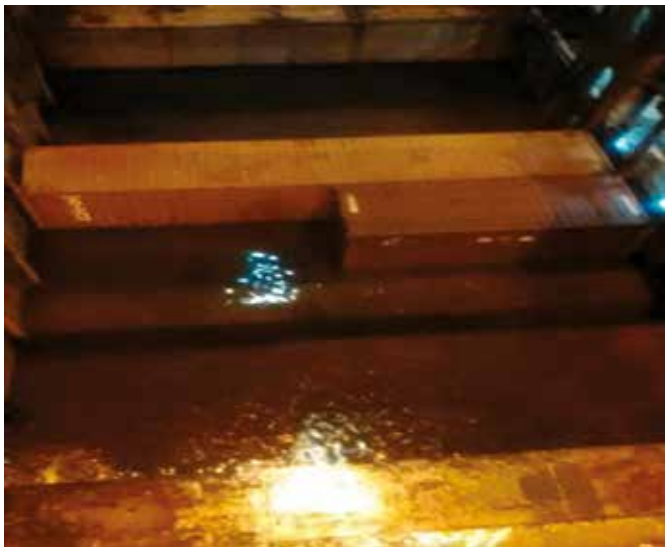
Tak lama setelah mulai, alarm ruang muat lambung kapal berbunyi sehingga transfer air balas dihentikan. Tidak ada anggota kru yang diarahkan untuk menyelidiki mengapa alarm berbunyi. Sebagai gantinya, alarm diterima, dan sistem transfer air dikonfigurasi ulang untuk memompa keluar ruang kapal. Transfer air ballast kemudian dimulai kembali, tetapi kira-kira 15 menit kemudian, alarm "Isolasi rendah" berbunyi di ruang muat lambung kapal No. 5. Operasi balas berhenti sekali lagi sementara teknisi listrik kapal dikirim untuk menyelidiki permasalahan tersebut. Setibanya di sana, mereka menemukan bahwa ruang kapal tersebut terendam banjir hingga ketinggian 1,70 m. Kejadian tersebut dilaporkan ke Kapten dan pompa darurat portabel dikerahkan.

Keesokan harinya, kepala Petugas, Kepala Kelasi, dan seorang anggota kapal masuk ke Ruang Kapal No. 5 untuk mengonfirmasi bahwa air telah dikeringkan. Ketika operasi kargo dilanjutkan, 26 kontainer yang rusak akibat banjir dari Ruang Kapal 5 harus dipindahkan ke darat. Selama pemeriksaan, berbagai perkakas tangan (obeng, palu, dan potongan paking tua) ditemukan di ruang kapal.

Penyelidikan menegaskan bahwa lambung kapal dan katup sistem balas berada dalam kondisi baik, dan integritas struktural ruang kargo masih utuh. Oleh karena itu, dapat disimpulkan bahwa air telah masuk ke ruang muat kapal dari sebuah lubang got yang tidak ditutup dengan baik setelah bekerja di dalam tangki dengan dasar ganda. Tercatat bahwa reaksi yang tidak memadai dari kru ketika alarm lambung kapal berbunyi merupakan faktor penyebab insiden tersebut.
