Editorial

AIS and ECDIS offsets

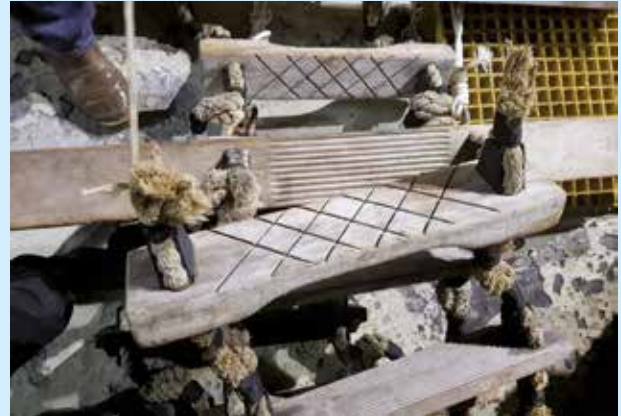
maiwasang maulit ang ganito at mawakasan ang mga sitwasyon gaya ng isinalarawan sa ibaba. Sa sitwasyong ito, aktwal na inilagay ng piloto ang kanyang bigat sa hagdanan at ang mga lubid ay nabagsak na lamang. Sa kabutihang palad, ito ay habang sinusubok palang ang hagdan bago ang pag-disembark, kung hindi gayon, maaaring mas malala pa ang kahihinatnan.

Deathtrap – inilagay ng piloto ang kanyang bigat sa hagdanang ito bago pa mag-disembark at ang magkabilang panig lubid ay nahati!!

- Ang accommodation ladder ay mas matarik ng 45 degrees at hindi naka-secure sa gilid ng barko, habang ang pilot ladder naman ay hindi nakakabit sa gilid ng barko na may 1.5m sa itaas ng plataporma ng accommodation ladder.
- Ang accommodation ladder ay nakakabit sa pilot ladder, ngunit maging ang accommodation ladder ni ang pilot ladder ay hindi nakakabit sa hull - sa kabila ng lahat ng kinakailangang sunken fixtures na magagamit.
- Ang catastrophic rust ay napansin patungo sa mga stanchions at fittings.
- Ang mga tali ay hindi tama ang pagka-rig, may mga buhol o mga splice sa kahabaan ng lubid, at nilagyan ng spliced eyes at shackles sa dulo ng lubid.

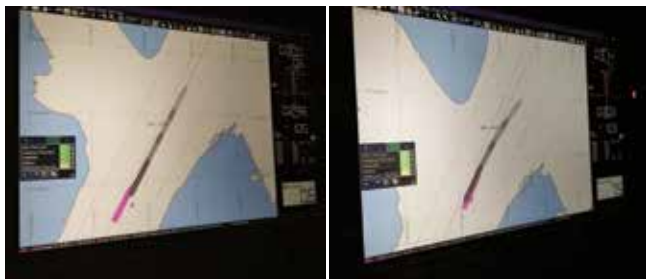
Tinanong ko ang Kapitan kung posible na tignan ang mga settings na nasa GPS. Nakita namin na sa GPS SETUP, may seksyon na tinatawag na GPS SMOOTHING na nagpapahintulot ng data entry. Ang “Position” ay naka-set sa 20 segundo, ang “Speed” sa 30 segundo at “Average Speed” sa 120 segundo. Ang master ay ni-reset ang lahat ng mga ito sa zero at nakumpirma na ang resulta ay naging epektibo, tama at nagpakita ng tamang posisyon sa mga sumunod pang pag-alis.

PPU na nagpapakita ng GPS smoothing (sa itaas) na may vessel “lagging” at smoothing removed (sa ilalim)

Tungkol sa GPS smoothing, ang CHIRP ay naglalabas ng babala. Ang pag-alis ng lahat ng smoothing ay maaaring malutas ang position lag sa ikatlong ulat, ngunit may layunin kung bakit may smoothing. Ito ay maaaring makaapekto sa course over the ground (COG), course made good (CMG) at time to go sa isang alteration point (TTG). Kaya, importanteng bumuo ng mga kinakailangang check and balances para sa mahahalagang kagamitan na ito, dahil ang pagtitiwala sa ECDIS at iba pang electronic na kagamitan ay madaragdagan lamang - ang kadahilanan na ito ay lalong mahalaga pagdating ng autonomous shipping.

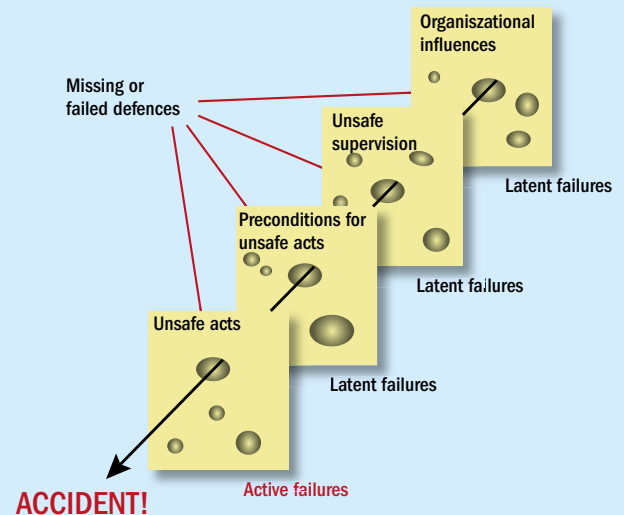
Swiss Cheese model showing breaches of defences with potential for an incident

Kung titignan ng mas maigi ang ulat upang matukoy ang mga pagkakamali, nakasaad sa unang bahagi na ang mga dram ng langis ay itinataas sa hindi secured na wooden pallet gamit ang web strops. Iyon ang tatlong bagay na nilabag sa mas mababa sa isang dosenang salita. Sa panahon ng lifting operation, ang wooden pallet na hindi dinisenyo para sa layuning ito ay nagsimulang mabuwag. Ang lugar ay hindi naharangan at ang load ay
