# MARITIME FEEDBACK

Issue 56  
October 2019

An independent and confidential reporting system for the maritime industry

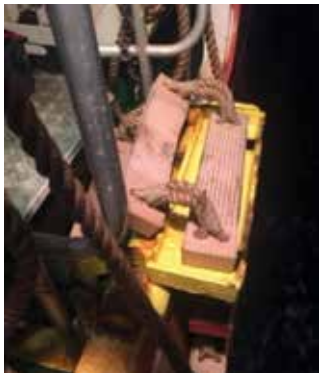
**Ang hagdan ng piloto ay nakalagay sa pamamagitan ng isang iligal na angle bar bracket sa halip na mga gilid ng mga lubid.**

Ang klase ng barkong ito ay may access sa gilid ng pinto. Ang hagdan ay naka-rigged sa *angle bar bracket*, sa gayon ay nailalagay ang load sa mga step lashing imbes na sa mga side ropes. Sa aking pagbabasa ng mga patakaran at ng *Witherby's Pilot Ladder Manual*, ang ganitong arrangement ay hindi naka sang-ayon dito.

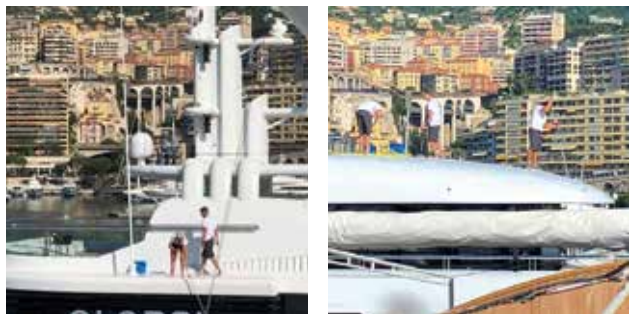
Malinaw na ipinapakita sa mga larawan na ito ang kakulangan ng kamalayan sa kaligtasan ng mga tauhan at isang mahinang safety culture sa barko.

Kamakailan ay nasaksihan ko ang ilang mga tauhan ng deck sa yate sa aming port side na nagtatrabaho sa taas nang walang anomang safety equipment. Nagtatrabaho sila sa ibabaw ng sadyang mataas na waterline habang naghuhugas ng detergent, na sa palagay ko ay nakakadagdag ng panganib ng pagkadulas at pagkahulog sa gilid. Tulad ng nakikita mo sa mga nakalakip na larawan, ang ilang mga crew member ay nakasandal sa gilid ng barko na sinusubukan na linisin ang superstructure.

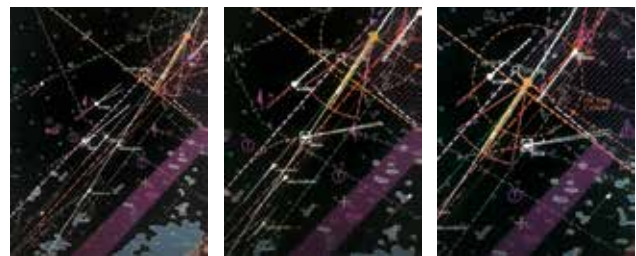
Screen shots ng contravening vessel na walang pagtatangkang tumawid sa TSS lane at 90°

Ang sumasalungat na barko ay isang 140m x 22m feeder container vessel at madalas na nangangalakal sa ruta ng Thames, Rotterdam at Kingston-upon-Hull. Lumalabas na tumatakbo ito sa direktang linya sa pagitan ng Thames estuary at Rotterdam. Ang nasabing kurso ay salungat sa TSS at inirerekomendang ruta.
