MARITIME FEEDBACK

Número 63
Junho 2021

Um sistema independente e confidencial de relatos para a indústria marítima

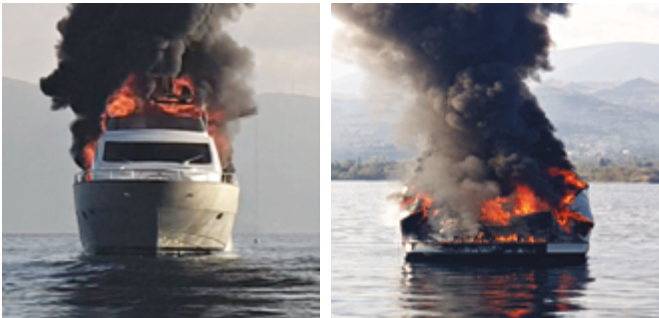
Figuras 1 e 2

A embarcação posteriormente naufragou em águas profundas enquanto uma embarcação de combate a incêndios tentava apagar o fogo.

O incidente levantou alguns pontos de aprendizagem interessantes tanto de coisas que correram bem como daquelas que não correram, e isso está refletido no Boletim de Segurança.

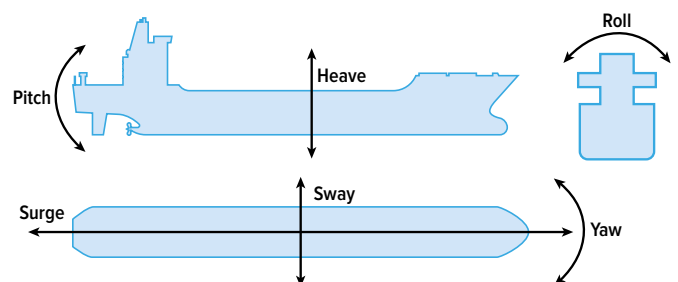
Figura 3 (imagem: Witherbys Publishing)

- Dois navios diferentes terão comportamentos diferentes em seu caturro, balanço, arfagem, descaimento, cabeceio e abatimento, especialmente quando estiverem próximos um ao outro. Isso pode trazer grandes sobrecargas aos cabos de amarração.

- Esses movimentos diferentes fazem com que o equilíbrio de cargas nos cabos de amarração seja bem mais difícil que nas operações convencionais de amarração.
- Por esta razão, as operações STS só podem ocorrer com condições de tempo favoráveis e com monitoramento

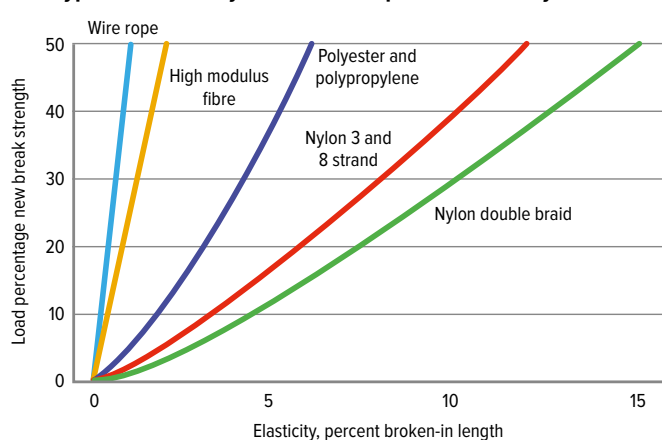
Figura 4 (imagem: Witherbys Publishing)

- É importante que todos os cabos de amarração em cada um dos três grupos (espringue, lançante e través) tenham a mesma bitola, sejam do mesmo modelo, tenham a mesma tensão de ruptura e comprimento suficiente para que se garanta a mesma tensão em todos eles. Qualquer discrepância neste sentido pode provocar a rápida ruptura dos cabos.

Typical wire and synthetic fibre rope load-elasticity curves
