MARITIME FEEDBACK

Issue 63
June 2021

An independent and confidential reporting system for the maritime industry

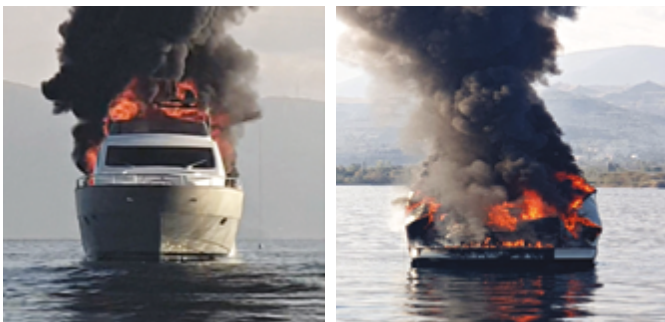
Figures 1 and 2

Pagkaraan pa ay lumubog na ang barko sa malalim na tubig; habang sinusubukang ng firefighting vessel na maapula ang apoy.

Nakapagdulot ng interesanteng learning points ang insidente mula sa mga bagay na nangyaring mabuti at sa mga hindi; ito ay makikita sa Safety Bulletin.

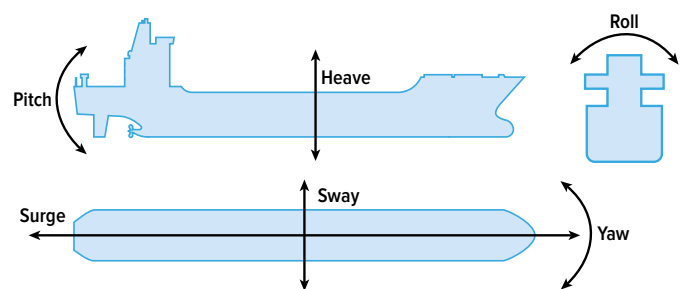
Figure 3 (image courtesy of Witherbys Publishing)

- Ang magkaibang barko ay may kani-kanilang pitch, paggulong, pag-angat, pag-akyat at paggiwang, potensyal na magkaiba sa isa't isa anumang oras. Ito ay nakapagbibigay ng matinding snatch loading sa mga mooring line.

- Ang pagkakaiba sa paggalaw ay nakakaapekto sa balanse ng bigat sa mga mooring line at dahil dito ay lubhang mas mahirap itulad sa nakasanayang mooring operations.
- Dahil dito, ang ship to ship transfers ay dapat lamang na isagawa habang nasa mabuting lagay ng panahon at may kasamang maayos na pagbabantay upang ang napagkasunduang taya ng panahon ay hindi lumagpas - lalo na ang kalagayan at alon ng dagat.
- Ang taya ng panahon ay mas mahalaga sa barko na sangkot sa STS operation kaysa sa dagat dahil sa potensyal na mga sagabal at panganib.

Ang Ship to Ship (STS) transfers ay isang operasyon na puno ng potensyal na panganib. Ang pagkaputol ng mga linya sa mooring ang isa sa mga pinakamataas na mga posibleng peligro.

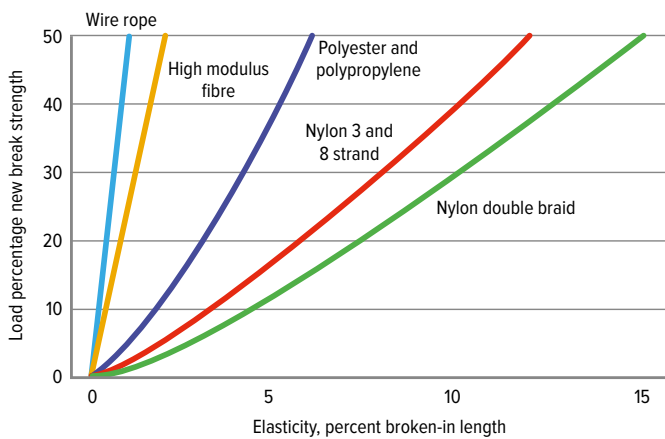
Figure 4 (image courtesy of Witherbys Publishing)

Typical wire and synthetic fibre rope load-elasticity curves

- Mahalaga na ang lahat ng linya sa mooring sa tatlong (3) grupo kasama ang breast lines, spring lines at head/ stern lines ay may isang sukat, pagkakagawa, lakas ng pagkaputol at haba upang masiguro ang equal tension sa lahat na mga linya. Ang pagkakaiba ng isang grupo ay maaaring magdulot sa mabilis na pagkaputol nito.
